**UNIVERSIDAD MAYOR REAL Y PONTIFICIA DE  
SAN FRANCISCO XAVIER  
DE CHUQUISACA**

**Diagnostico Geotécnico y Simulación Numérica de  
Asentamientos Diferenciales – Caso de estudio: Centro  
de Investigación e Innovación Agrotecnológica “La  
Barranca”**

**Maestría en Ingeniería Geotécnica**

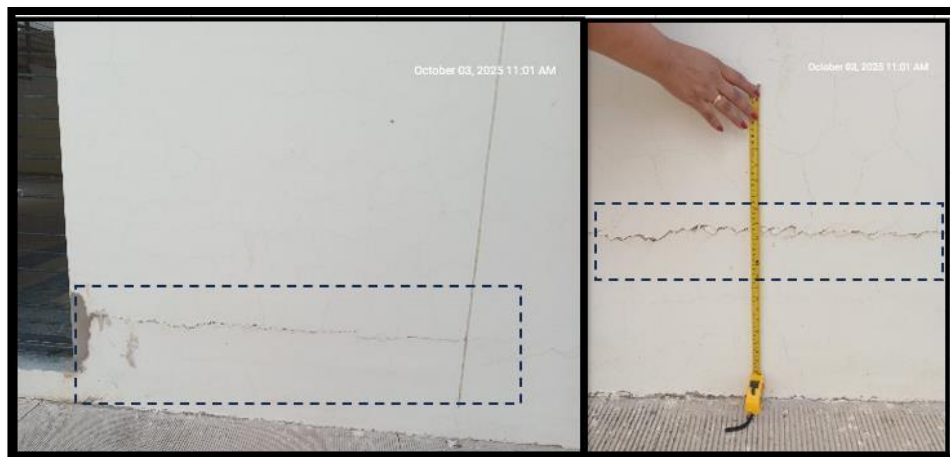
**Figura 3.3.** Muro externo Planta Baja Eje: D3-D4

La grieta de 1.1 mm en el muro exterior se clasifica como amplia (C) y horizontal (H), lo que sugiere que está relacionada con movimientos laterales del terreno o esfuerzos de tensión. Su forma lineal y ubicación indican que el daño es visible pero no crítico, aunque debe ser monitoreado. Si no hay otras grietas similares en la zona, se considera una discontinuidad particular. Documentarla con precisión ayudará a evaluar su evolución y tomar decisiones técnicas si se agrava.

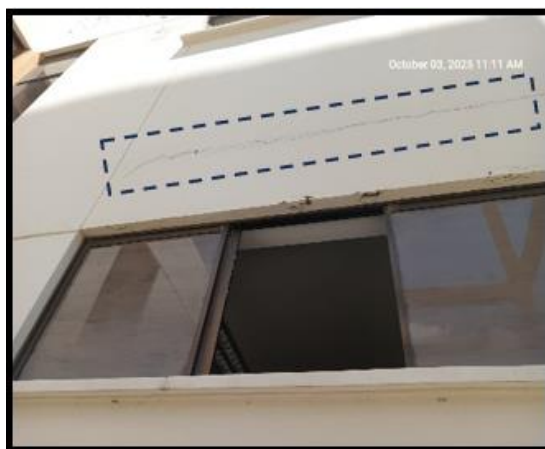
**Figura 3.5.** Muro externo nivel 1: Eje: D2-D3

esfuerzos de tensión. Su forma lineal indica un patrón constante, y aunque no parece crítica, sí merece seguimiento. Por su ubicación y tamaño, se considera una discontinuidad particular, pero si aparecen más, conviene evaluar el grado de afectación total.

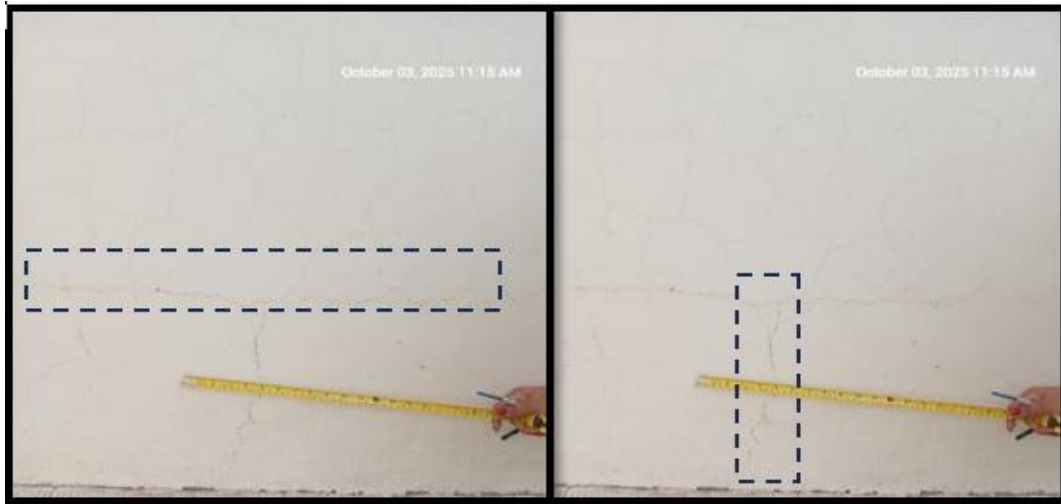
**Figura 3.6.** Muro externo PB: Eje: D2-D3

La grieta de 0.6 mm en el muro exterior de la planta baja se clasifica como estrecha (G). Por su orientación (horizontal y vertical), puede estar asociada a tensión (T) y cortante (S). Su trazo lineal indica un esfuerzo constante. Al estar en contacto con el terreno, es común en zonas con asentamientos. Si es aislada, se considera una discontinuidad particular y debe ser monitoreada

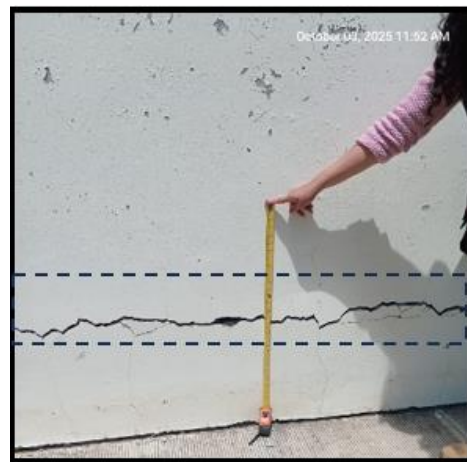
**Figura 3.7.** Muro externo PB: Eje: D2-D3

puede estar relacionada con desplazamientos laterales (P) o asentamientos del terreno. Este tipo de daño, según estudios estructurales, requiere atención urgente y seguimiento técnico, ya que podría comprometer la estabilidad del muro si no se interviene a tiempo.

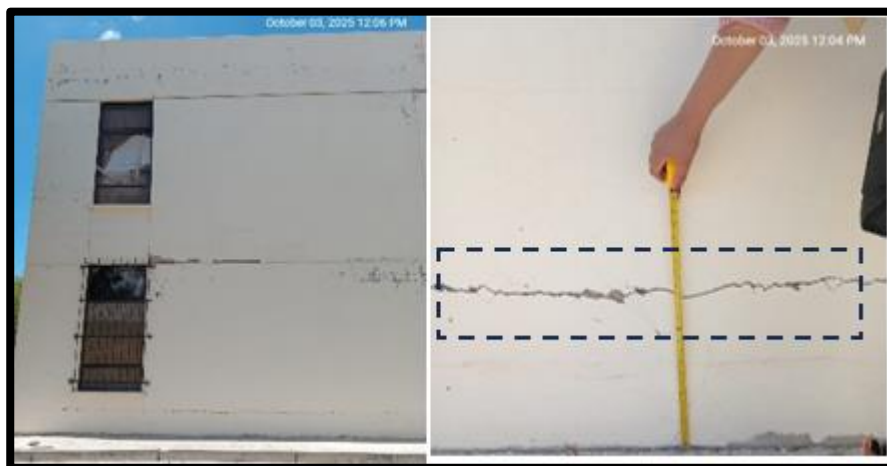
**Figura 3.8.** Muro externo (N1) y Muro externo (PB) Eje E1-E2

La grieta de 16.75 mm en el muro exterior de planta baja se clasifica como muy amplia (C) y presenta una orientación horizontal (H), lo que sugiere un desplazamiento lateral del terreno (P) y esfuerzos de tensión acumulados (T). Este tipo de discontinuidad, por su tamaño y ubicación en contacto directo con el suelo, puede estar relacionada con asentamientos diferenciales o pérdida de capacidad portante. Su trazo lineal indica que el esfuerzo ha sido constante en el tiempo. Según estudios técnicos y literatura especializada, grietas mayores a 15 mm requieren atención inmediata, ya que podrían comprometer la estabilidad del muro si no se interviene.

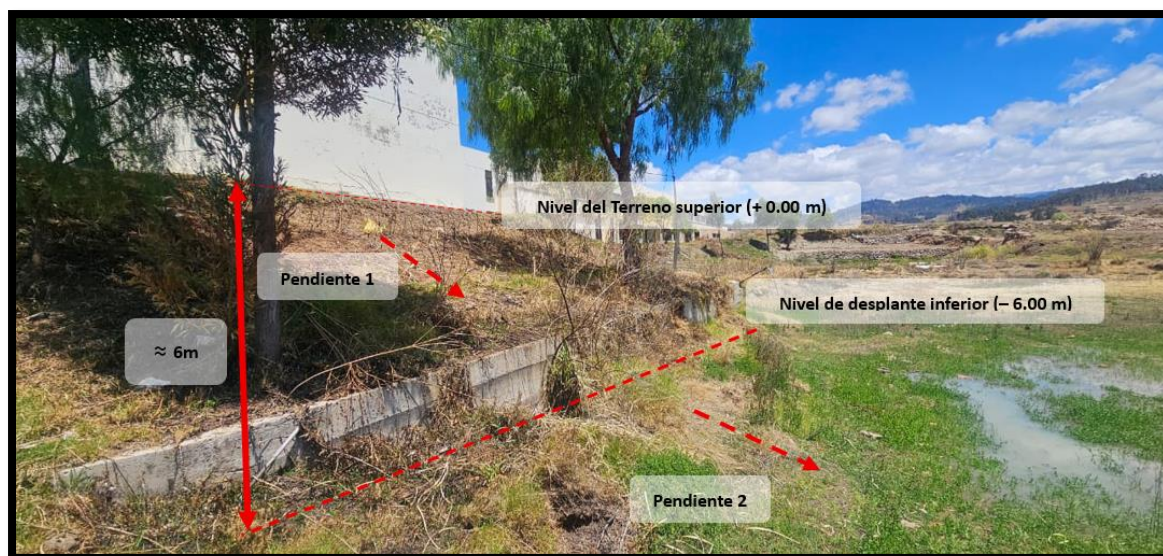
**Figura 3.21.** Talud de transición con muro de contención y estancamiento hídrico en superficie.

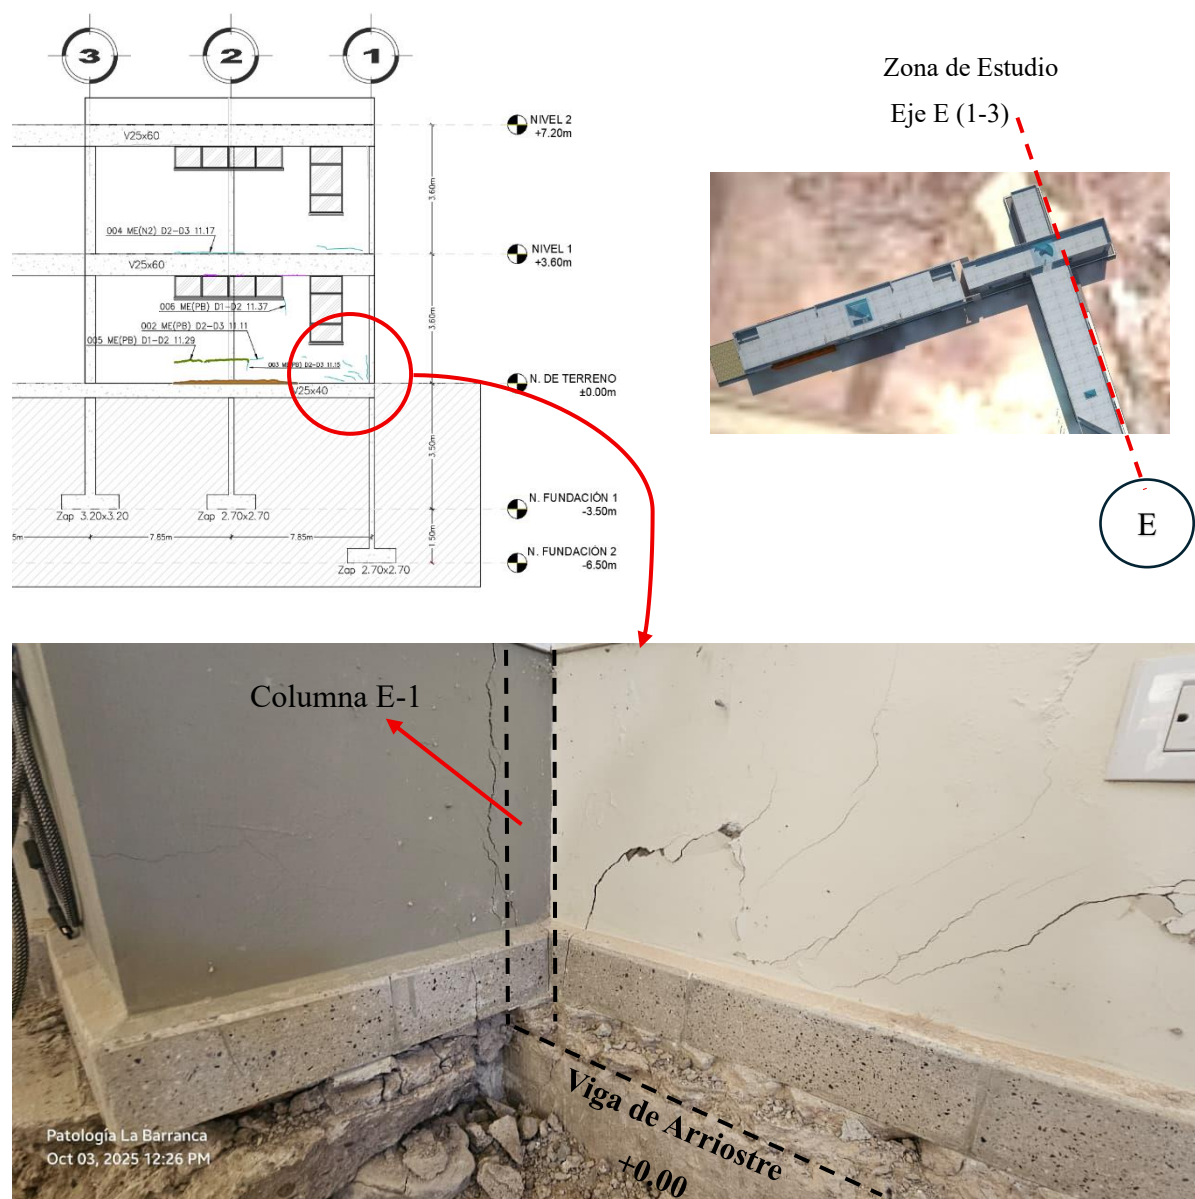
**Figura 4.16** Daños localizados por asentamientos según el Anexo A, de la columna E-1 (Elaboración propia).

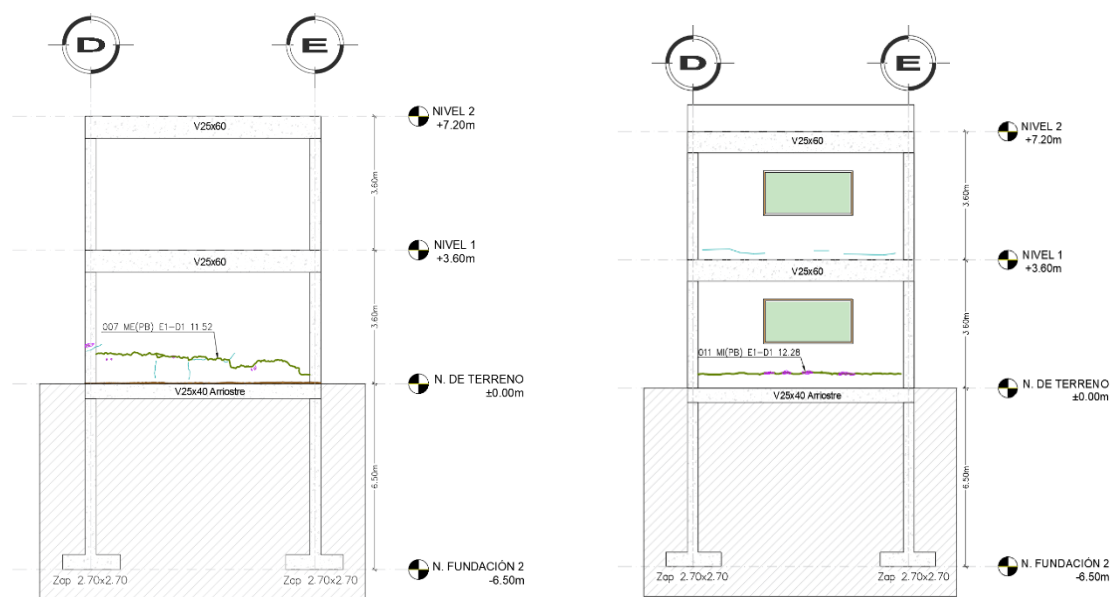
**Figura 4.17** Daños localizados por asentamientos según el Anexo A, del Eje 1 Columnas D y E (Elaboración propia).

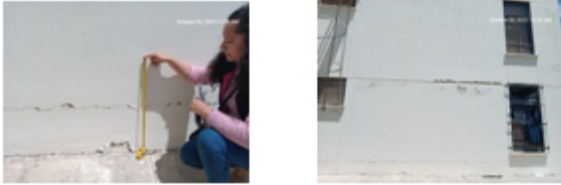
| TOMA DE DATOS PRELIMINARES DE LA BARRANCA CON DISCONTINUIDADES | | | | | | | | | |
|---|---|---|---|---|---|---|---|--|--|
| | | | | | Asentamiento visible, rotura de vidrio, desprendimiento superior del marco de la ventana. | | | | |
