“PROPUESTA DE INTERVENCIÓN DE LA FACHADA DE LA ACADEMIA BOLIVIANA DE HISTORIA MILITAR EN LA CIUDAD DE LA PAZ IDENTIFICANDO SUS PATOLOGÍAS Y CAUSAS DE DETERIORO PARA PRESERVAR SU IDENTIDAD PATRIMONIAL”

TRABAJO EN OPCIÓN AL DIPLOMADO EN RESTAURACIÓN Y CONSERVACIÓN DEL PATRIMONIO ARQUITECTÓNICO VERSION II

Elaborado por: Yaqueliny Mery Valencia Pérez

Sucre, Abril de 2024

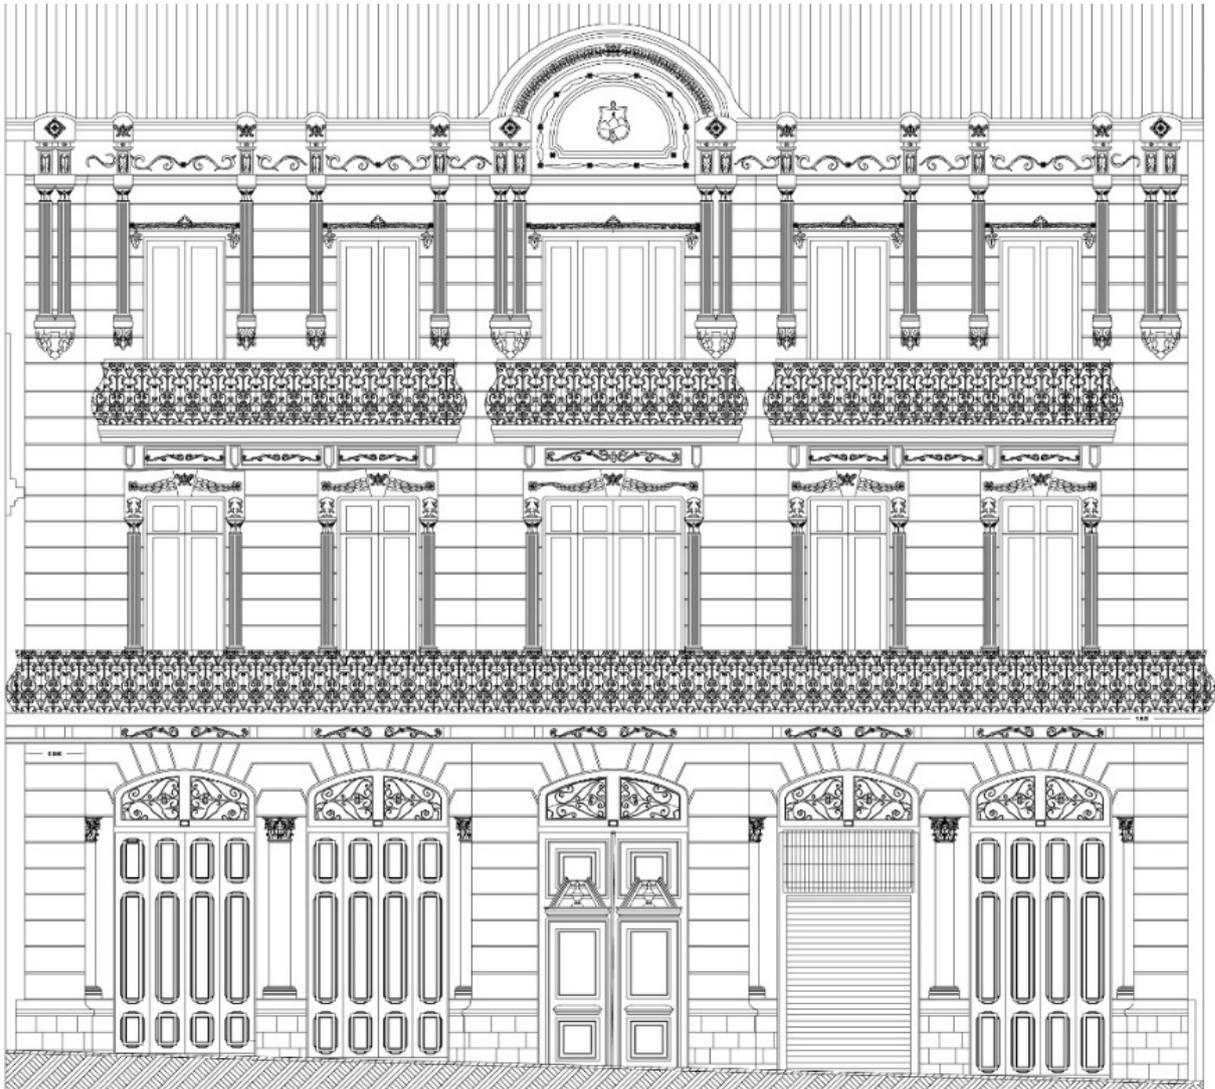
Plano N°3
RELEVAMIENTO DE LA FACHADA DE LA
ACADEMIA BOLIVIANA DE HISTORIA MILITAR

recuadro en todos los vanos y dinteles decorados con follajería para culminar en el sector superior con ornamentación en follajería y ménsulas que sirven también de soporte a los tres balcones independientes de fierro forjado y pasamanos de madera, uno central y dos laterales de mayor extensión, los vanos del tercer cuerpo también conservan el eje de los cuerpos inferiores y sotabancos que sirven de basamento a las pilastras estriadas alargadas hasta un primer detalle moldurado del que nace el entablamento del arquitrabe friso y cornisa de ornamentación en follajería, cartelas, ábaco y palmetas; finalmente el detalle central que jerarquiza la composición total de la fachada es el frontón superior de forma circular ornamentada por el Escudo del departamento de la ciudad de La Paz y follajería. También es importante remarcar que todo el revestimiento en los paños de la fachada lleva franjas y tramas cuadriculadas que debido a intervenciones posteriores algunos sectores se encuentran deteriorados.

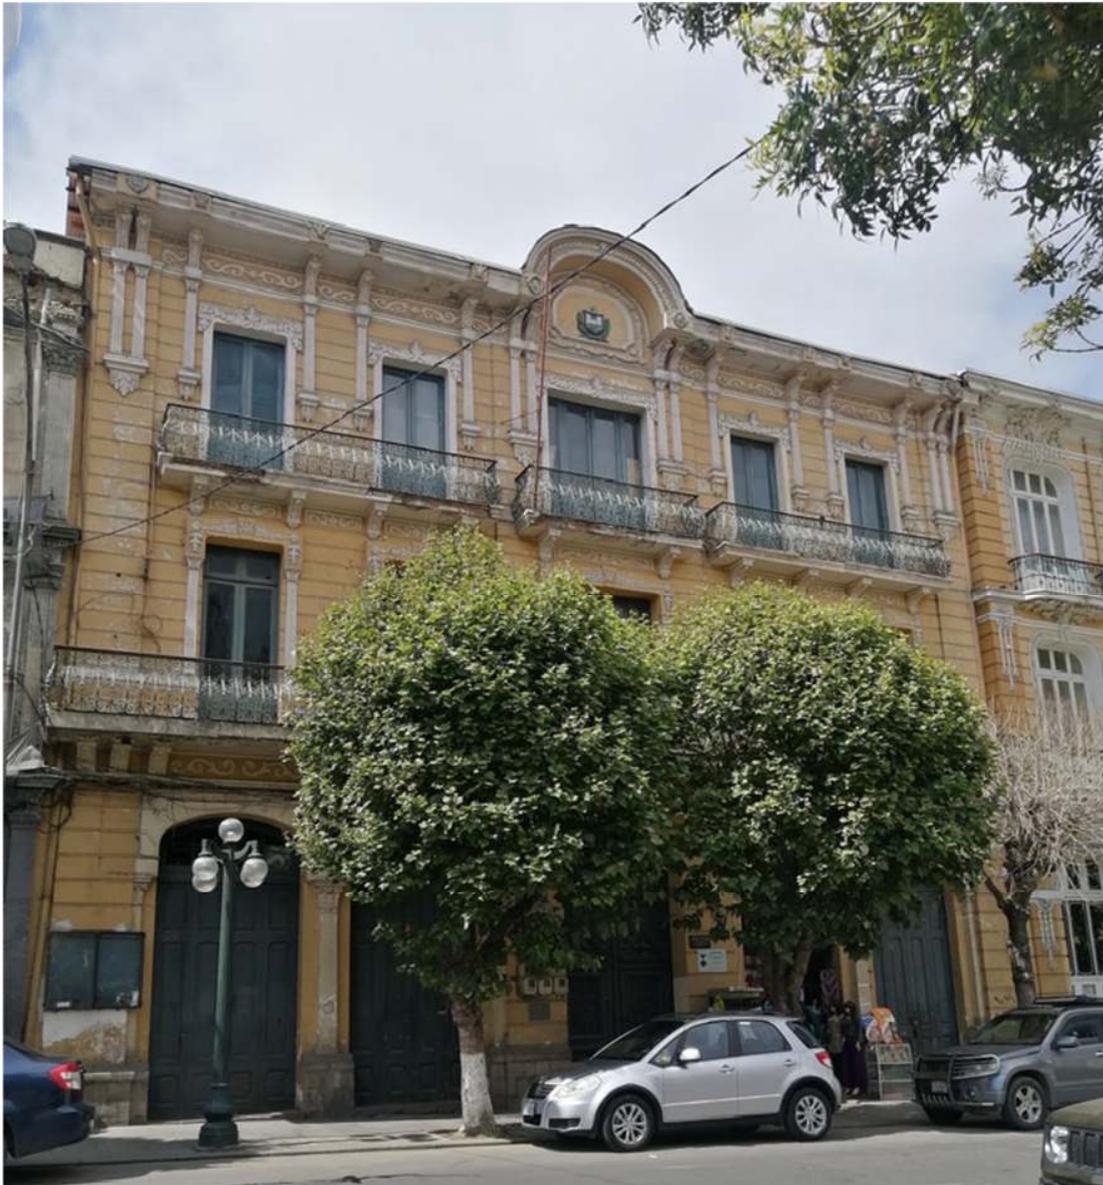
Fig. N°01

FOTOGRAFIA DEL ESTADO ACTUAL DEL INMUEBLE

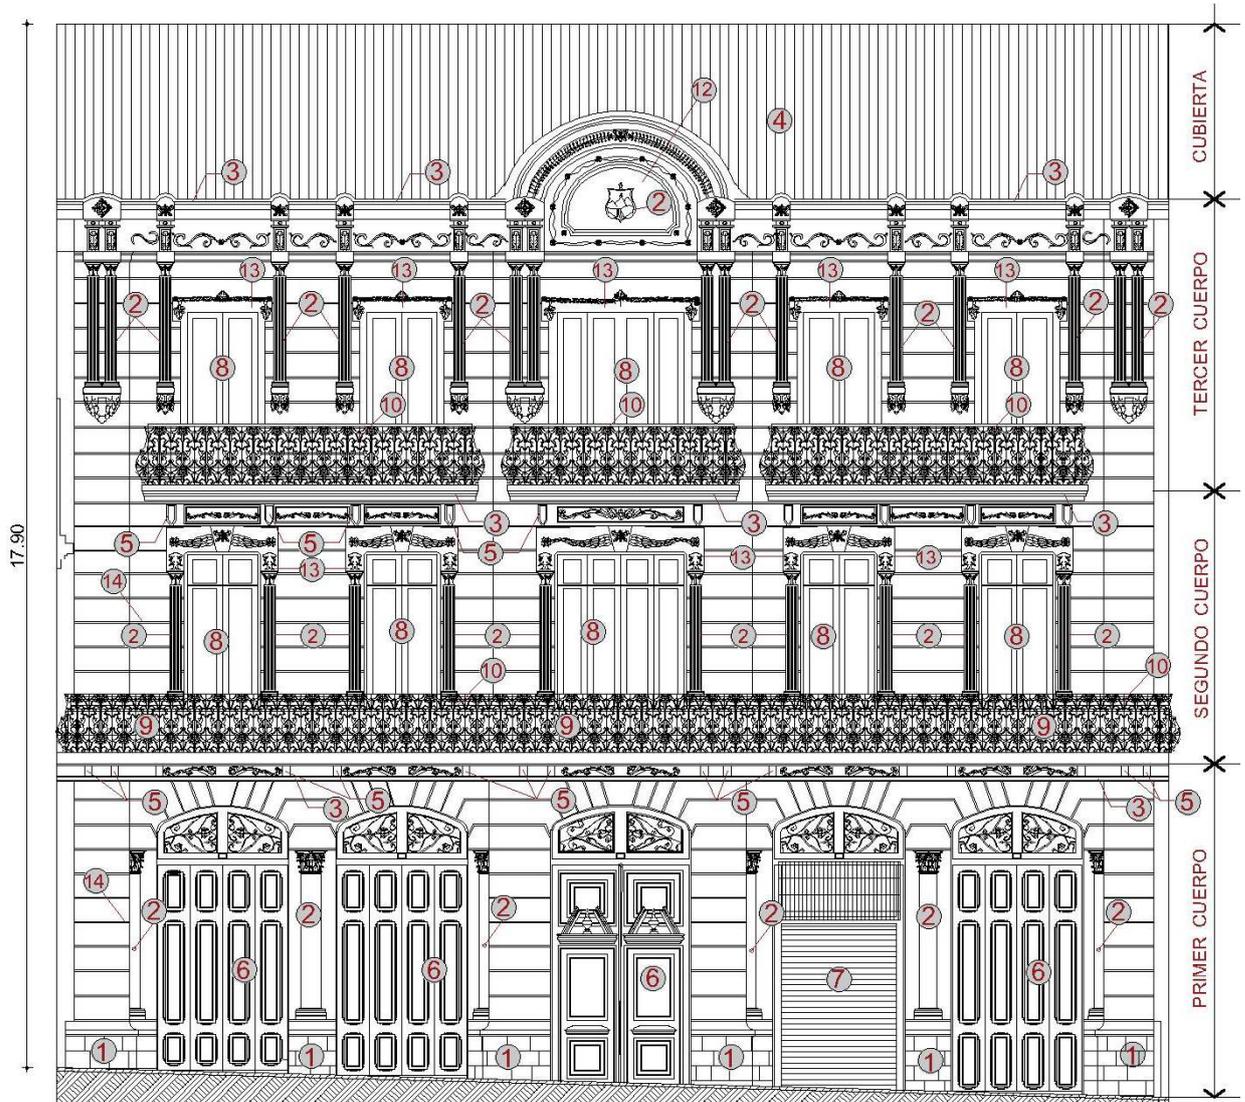
Plano N° 4

PLANO DE RELEVAMIENTO DE ELEMENTOS ARQUITECTONICOS

- 1 Zócalo, 2 Pilastras, 3 Cornisa, 4 Cubierta De Calamina, 5 Canes, 6 Puerta Masisa de Madera, 7 Puerta Cortina Metálica, 8 Puerta Ventana De Madera, 9 Balcón Corrido, 10 Baranda de Fierro Forjado, 11 Escudo, 12 Frontoncillo, 13 Jambaje, 14 Acanaladura, 15 Dintel

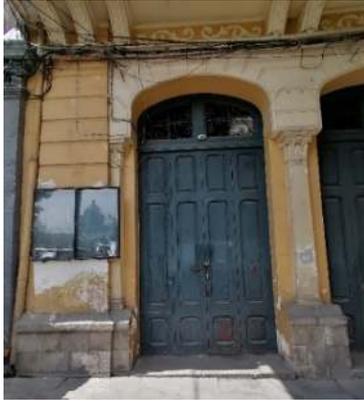
**PLANTA BAJA
PUERTA DE MADERA MASISA**

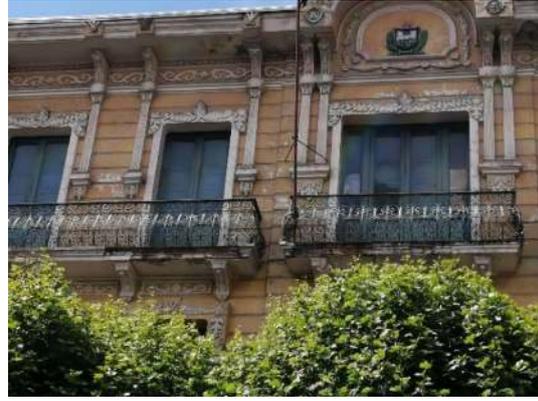
**PRIMER PISO
PUERTA VENTANA**

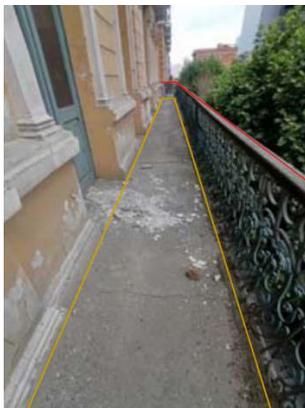
**PRIMER NIVEL
BALCON CORRIDO**

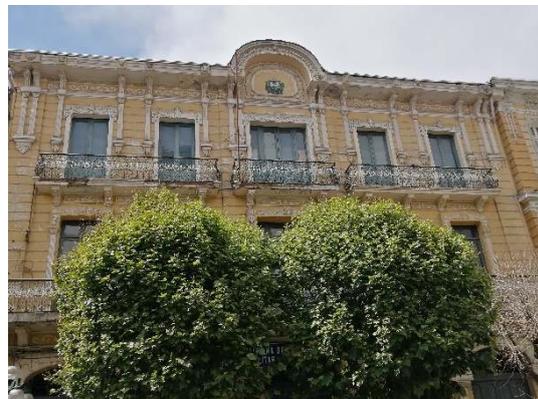
**SEGUNDO NIVEL
BALCONES**

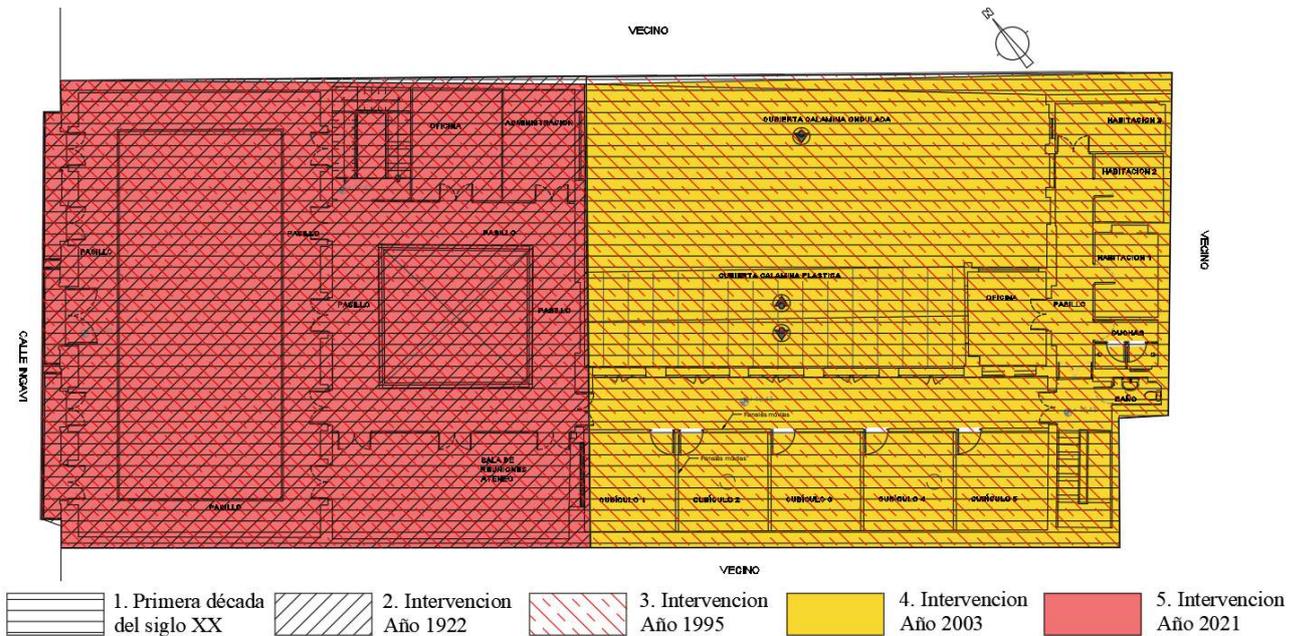
Plano N° 5

PLANO DE CRONOLOGIA DE INTERVENCIÓN

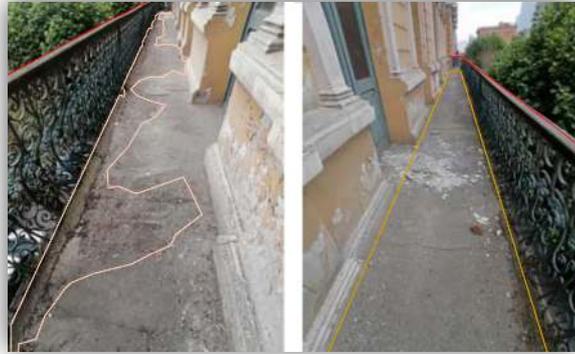
A nivel estructural lo más notable es la inestabilidad en los balcones del primer y segundo nivel, que se inclinan hacia la calle ocasionando el desprendimiento de revoque en su cielo raso y el desprendimiento del piso mosaico en el segundo nivel y de la capa de hormigón del balcón corrido del primer nivel.

**PRIMER PISO - BALCON CORRIDO
DESPRENDIMIENTO DE LA CAPA DE HORMIGON**

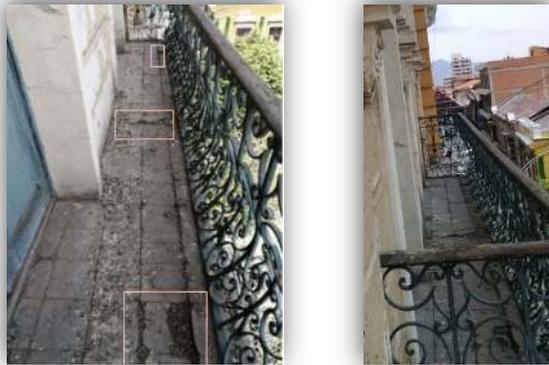
**SEGUNDO PISO – BALCON
DESPRENDIMIENTO DEL PISO MOSAICO**

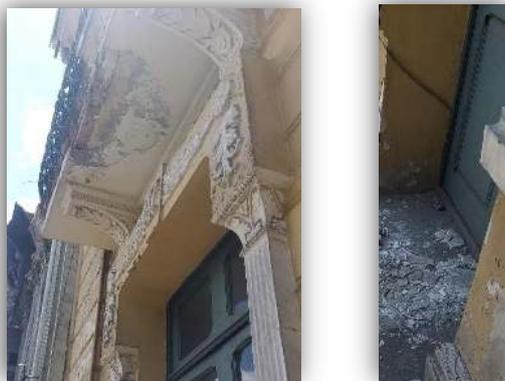
Los revoques de la fachada son de cal, cemento y arena, algunos sectores se encuentran rajados, con desprendimiento de revoque y degradación progresiva por intemperismo y lluvias, así como por revoques posteriores que han cubierto algunos sectores.

DESPRENDIMIENTO DE REVOQUE

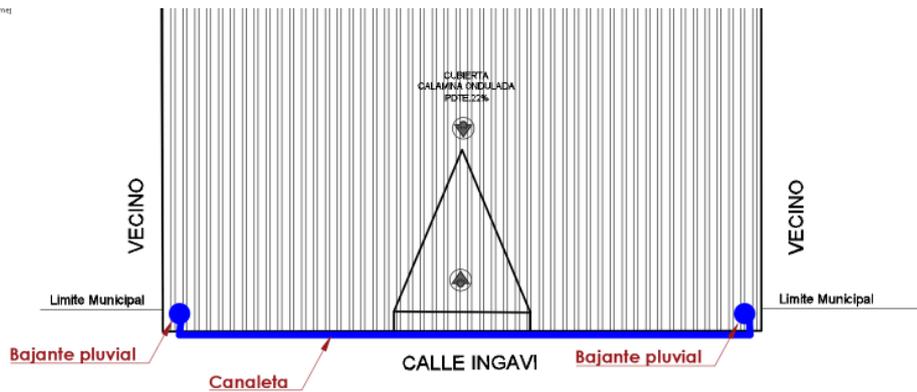
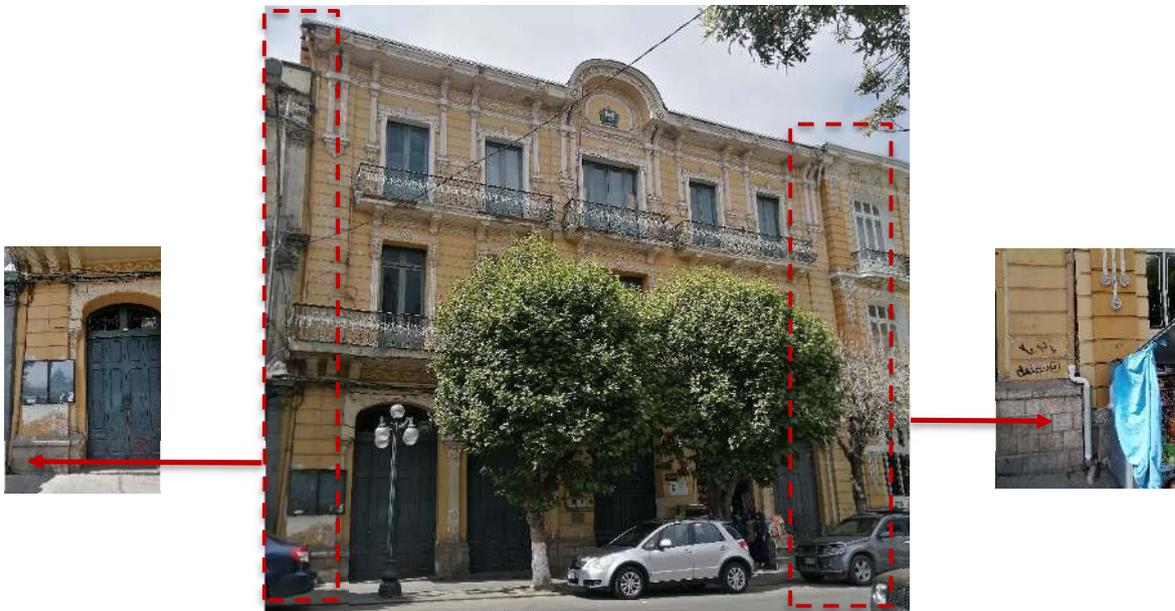
PLANO DE TECHO

Las bajantes pluviales son de tubería de PVC y no se conectan a una cámara de pie por lo que quedan sueltas ocasionando que el agua que escurre desemboque directamente a la fachada

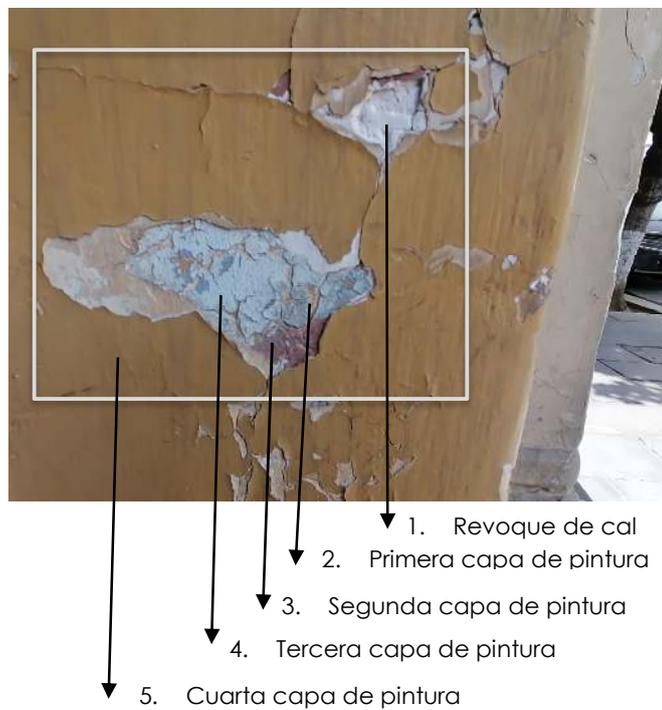
A. **Muros;** Se pudo evidenciar que se tiene cuatro capas de pintura, la primera capa de pintura esta aplicada sobre un revoque de cal.

De acuerdo a las calas realizadas se propone recuperar el color de las paredes para volver a su originalidad.

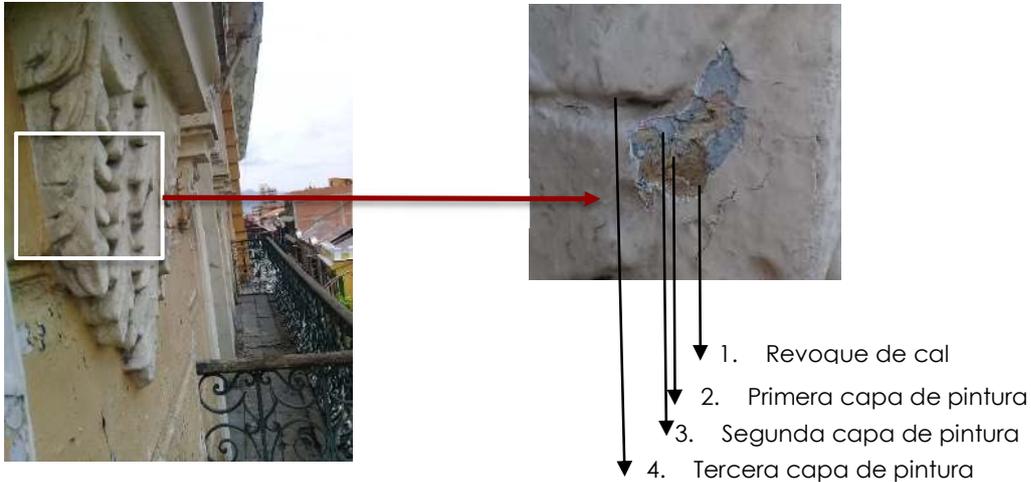
B. Moldura; En las molduras se evidencio tres capas de pintura sobre un revoque de cal.

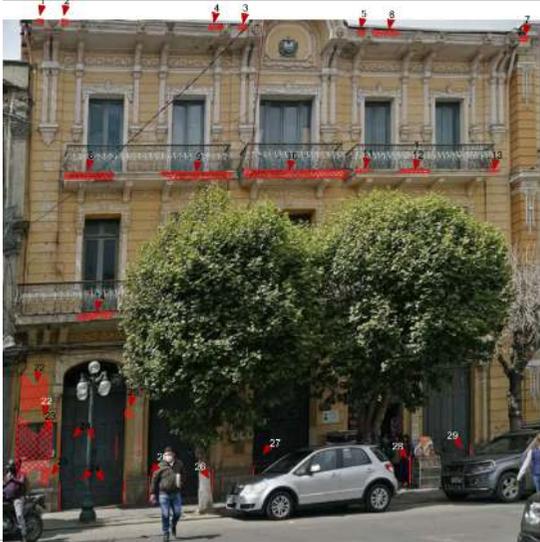
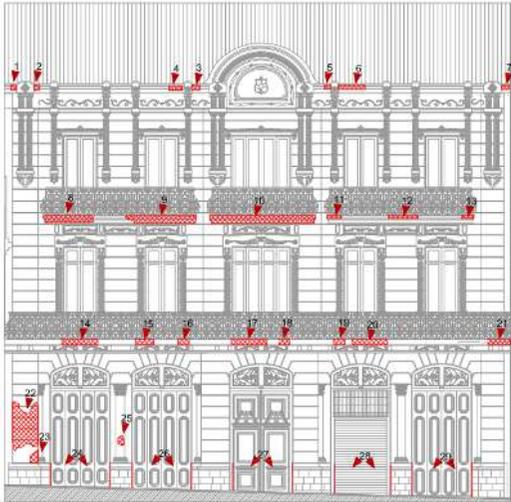
FICHA PATOLOGICA			DIPLOMADO EN RESTAURACION Y CONSERVACION DEL PATRIMONIO ARQUITECTONICO -VERSION II-	COD. AMS. FACHADA	FICHA Nº 1
DATOS DEL EDIFICIO			DATOS DE LA LESION		
DENOMINACIÓN	AÑO	UBICACIÓN	ORIENTACIÓN	AMBIENTE	EXPOSICIÓN
ACADEMIA BOLIVIANA DE HISTORIA MILITAR	S. XX	C: INGAVI - PLAZA MURILLO	SUR - OESTE	FACHADA	EXPUESTA
CARACTERÍSTICAS DE LA LESIÓN					
TIPO DE ELEMENTO		LESIÓN		MATERIAL	
MUROS		HUMEDADES		REVOQUES	
VISTA DE LA LESIÓN			UBICACIÓN EN EL INMUEBLE

SINTOMA		CAUSA DE LA LESIÓN		EFECTO DE LA LESIÓN	
Pérdida de pedazos de revoque en molduras Presencia de fisuras y oquedades		Por humedades en los arranques de muros Por acciones mecánicas Por la inestabilidad estructural en los balcones		Desprendimiento del revoque dejando expuesto a mayor deterioro el material de soporte, generando una disgregación progresiva del ladrillo.

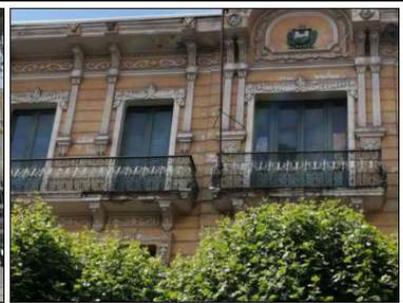
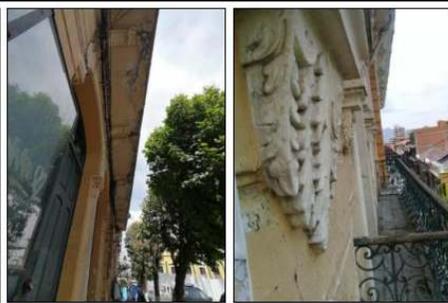
Documentación fotográfica						Ambiente: Fachada

PUERTA CORTINA METALICA	FACHADA	Añadido	Falta de orden de intervención	Distorsión de la imagen general de la fachada. Añadido discordante con los demás elementos en relación a su forma y material.			
CUBIERTA	TECHO	Elemento discordante	Falta de orden de intervención	Distorsión de la imagen general de la fachada. Material no acorde a la obra y constructiva de muros.			
BARANDAS DE MADERA	BALCON	Desgaste de la madera	Falta de mantenimiento. Incrementos de tiempo	Pérdida de propiedades de la madera. Pérdida de rigidez y firmeza.			
PISO DE MOSAICO	BALCON	Humedad	Ingresos de la estructura hacia el exterior.	Desprendimiento de las estrias de mosaico.			
MUROS	FACHADA	Humedad	Elementos mal colocados. Acumulación excesiva de capas de pintura.	Desprendimiento de la capa de pintura y revoco en lugares específicos.			
BALCON	FACHADA	Humedad	Agentes climáticos por su exposición a soya y lluvia, provocando fisuras y deterioro estructural. Añadido de un elemento portante (portabandas), dañando el paisaje ocasionando fisuras.	Desprendimiento de la capa de pintura y revoco en lugares específicos. Desprendimiento de los mosaicos. Daño al elemento estructura de acero.

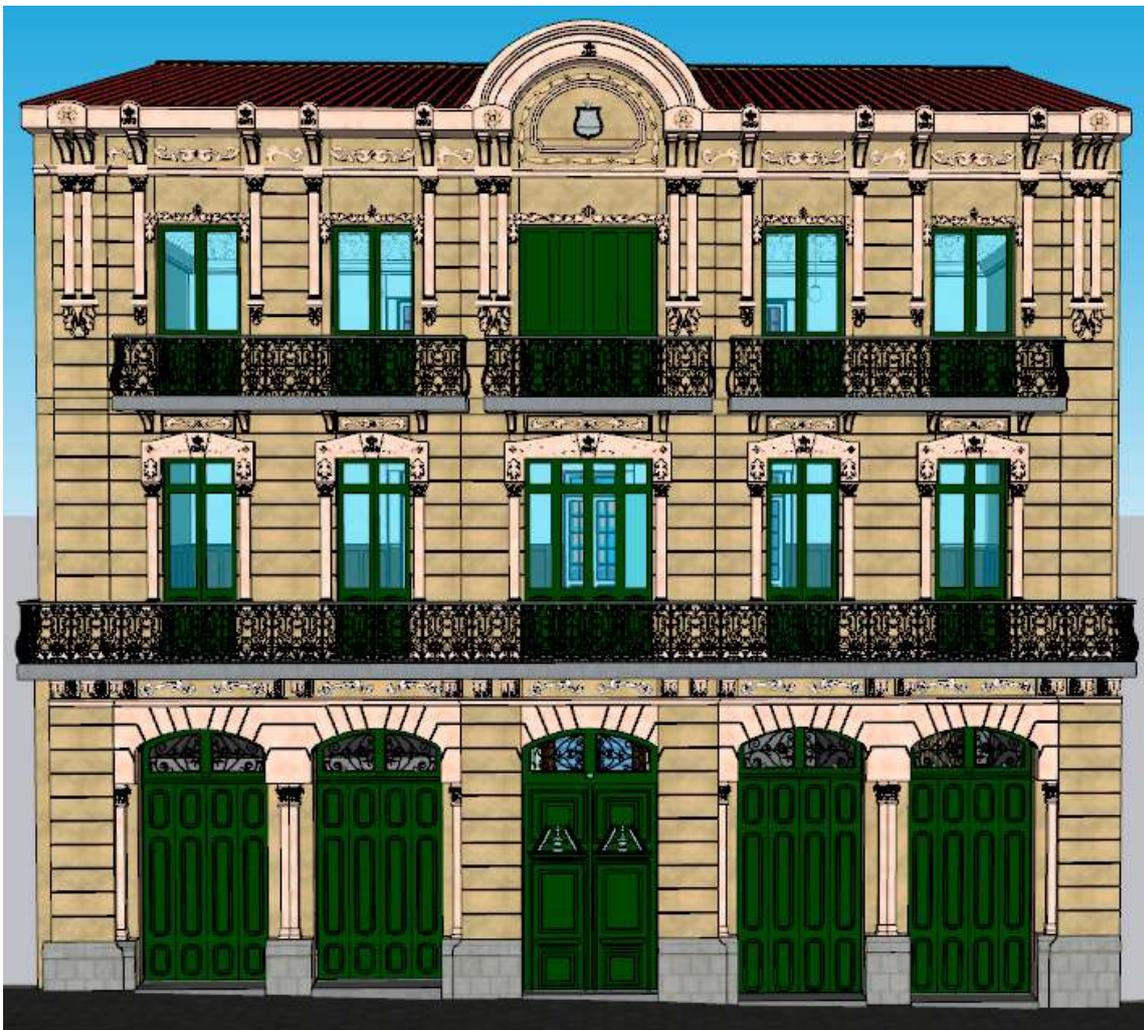
Figura 02
Propuesta de fachada

La propuesta de la fachada se enmarca en la teoría de Cesari Brandi sobre el restauro crítico en la que se respeta lo original.
