PROCESO DE REFUNCIONALIZACIÓN ARQUITECTÓNICA DEL INGENIO SAN MARCOS MEDIANTE UN ESTUDIO DESDE SU ORIGEN COMO INGENIO MINERO HASTA SU REHABILITACIÓN COMO CAFÉ-RESTAURANTE MUSEO

TRABAJO EN OPCIÓN AL DIPLOMADO EN RESTAURACIÓN Y CONSERVACIÓN DEL PATRIMONIO ARQUITECTÓNICO VERSIÓN II

Elaborado por: Julio Cristian Rodríguez Quintanilla

Sucre, 9 de Abril de 2024

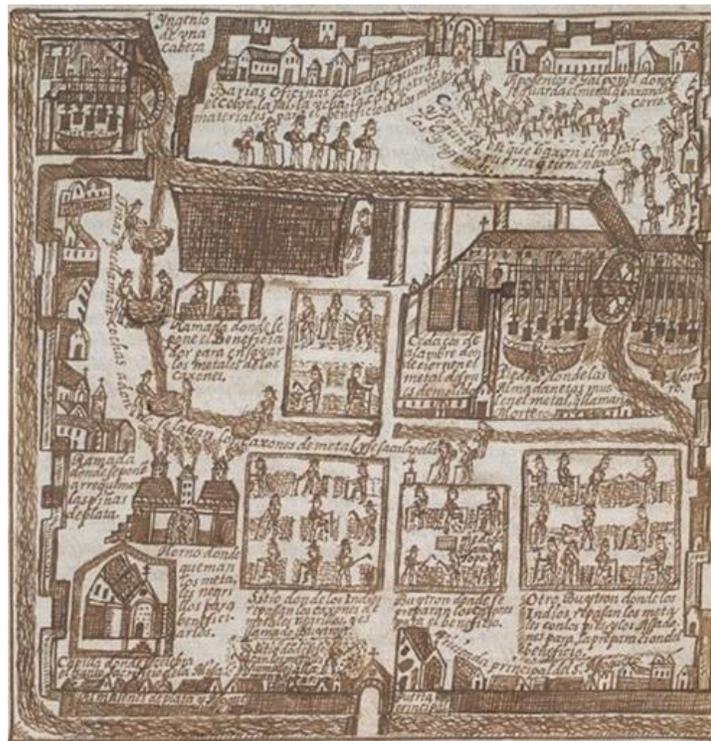
Figura 2

Planta de un Ingenio Potosino de Bartolomé de Arzáns

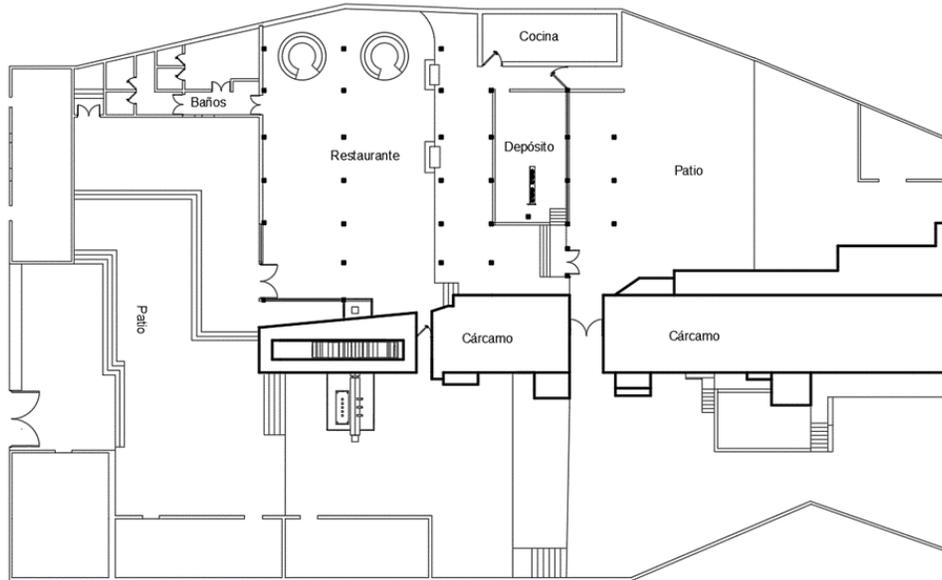
Plano 1

Plano de Relevamiento Café-Restaurante Museo San Marcos

En la actualidad, el Restaurante Museo San Marcos no está en funcionamiento ni como repositorio cultural ni como restaurante. Lamentablemente, esta situación ha llevado a que el lugar se encuentre en un estado de deterioro desde antes del año 2020. El restaurante no cuenta con mobiliario y no ha recibido el debido cuidado que merece como un importante patrimonio industrial, tal como lo es el Ingenio. Minero San Marcos

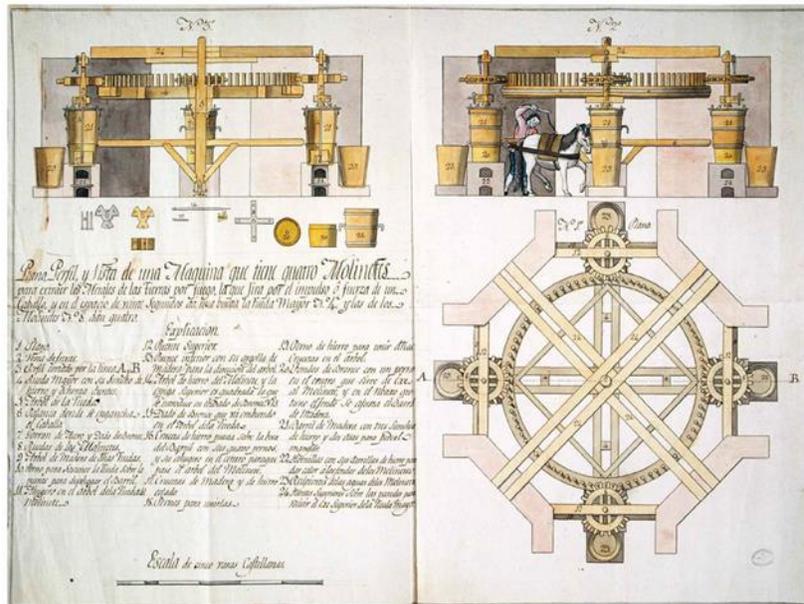
Figura 18

Máquina de cuatro molinetes para extraer los metales de las tierras por fuego.

Su funcionamiento iniciaba su circuito a partir de recibir las cargas extraídas de las minas, que se transportaban al mismo mediante recuas de llamas y mulas. Estas cargas, contenían una menor ley de plata, entraban a la molienda, proceso clave para reducir la granulometría del mineral al mínimo posible. La molienda, que en los años de experimentos se podía realizar mediante fuerza humana, animal o hidráulica, “a partir de Toledo se realiza mediante fuerza hidráulica, para lo cual en cada ingenio se construye un acueducto que remata al final del mismo en un cárcamo, que es un par de gigantescos muros paralelos también de cal y canto al igual que el acueducto, en medio de los cuales se colocaba una rueda de madera de 6 m de diámetro”. (HONORABLE GOBIERNO MUNICIPAL DE POTOSI, 2004)

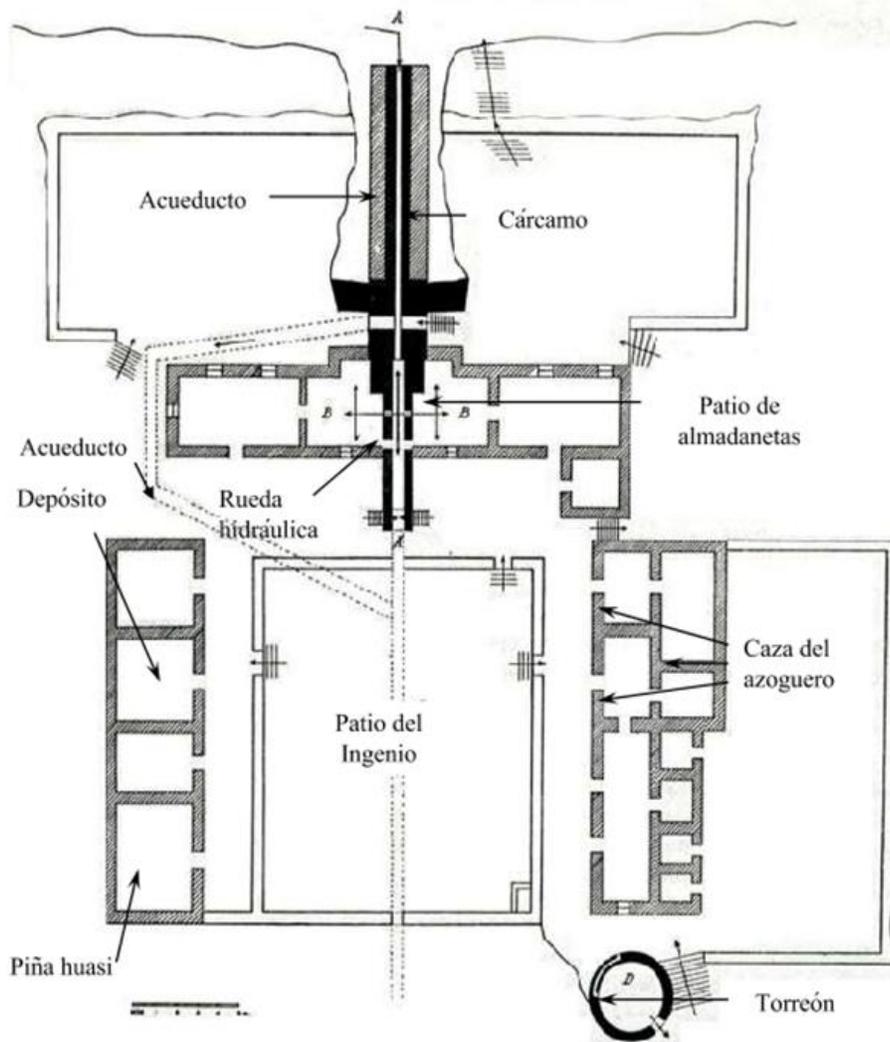
Plano 2

Relevamiento de las ruinas de un viejo ingenio (Potosí)

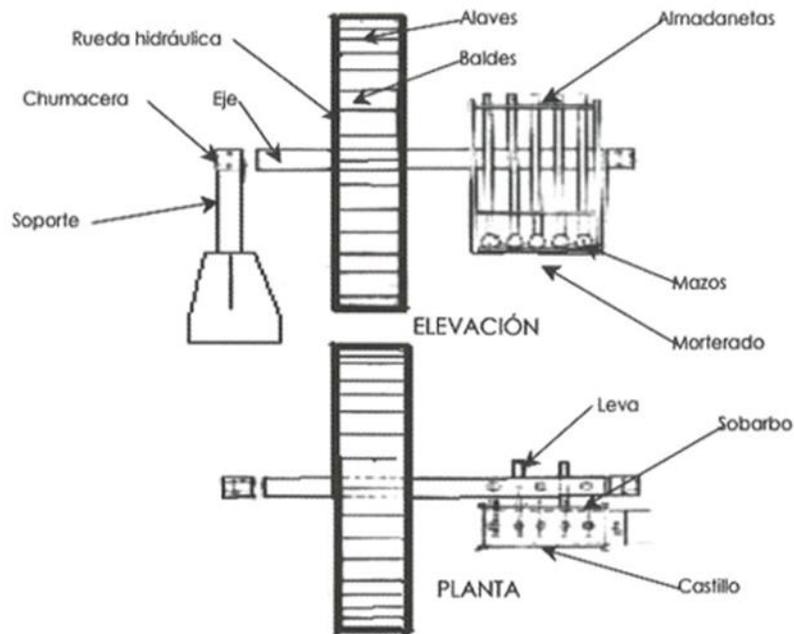
Figura 19

Trapiches o molino de rueda vertical

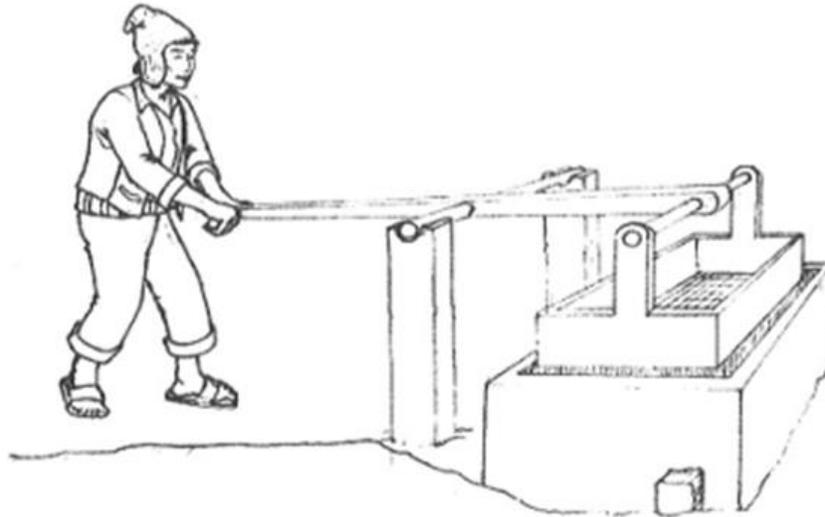
Figura 20

JIGS de cedazo fijo: maritatas.

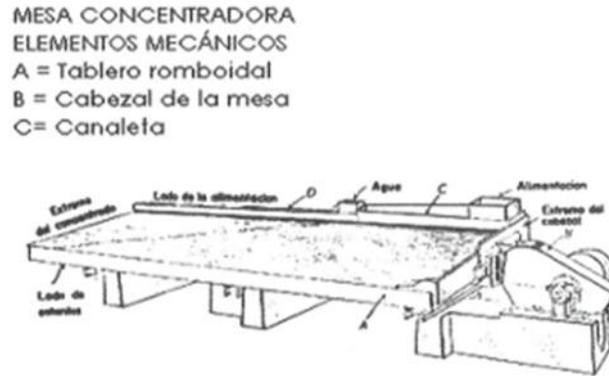
Figura 21

Mesas concentradoras.

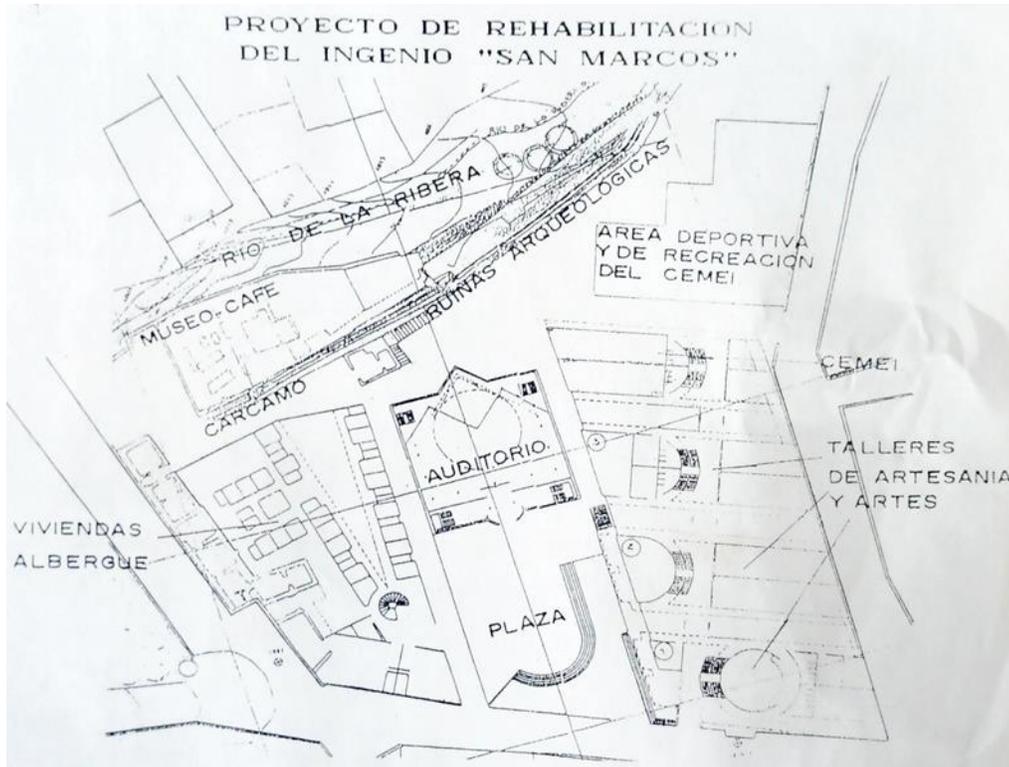
Figura 22

Proyecto de rehabilitación Ingenio San Marcos.

Las áreas que comprende el proyecto
Área de educación, Centro de multiservicios educativos e interculturales (CEMEI)
Área de deporte y recreación del CEMEI
Área de formación y producción técnica artesanal
Área de encuentro y difusión cultural
Área de residencia y albergue
Área arqueológica de visita y estar turístico
Área de museo café
Área de administración y promoción cultural

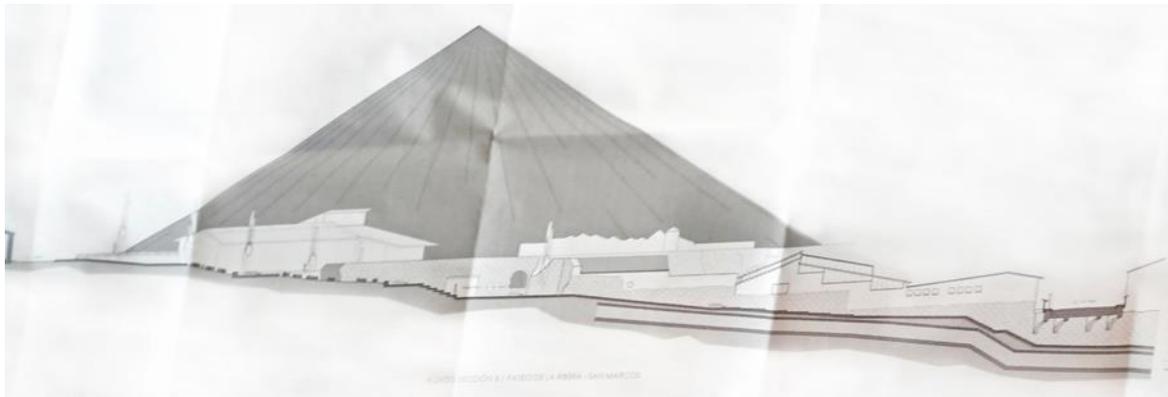
Plano 3

Corte A-A' Proyecto de Rehabilitación del restaurante Museo San Marcos.

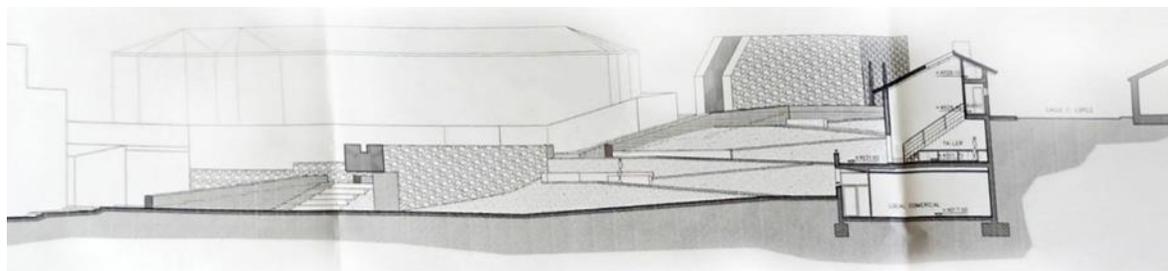
Plano 4

Corte B-B' Proyecto de Rehabilitación del restaurante Museo San Marcos

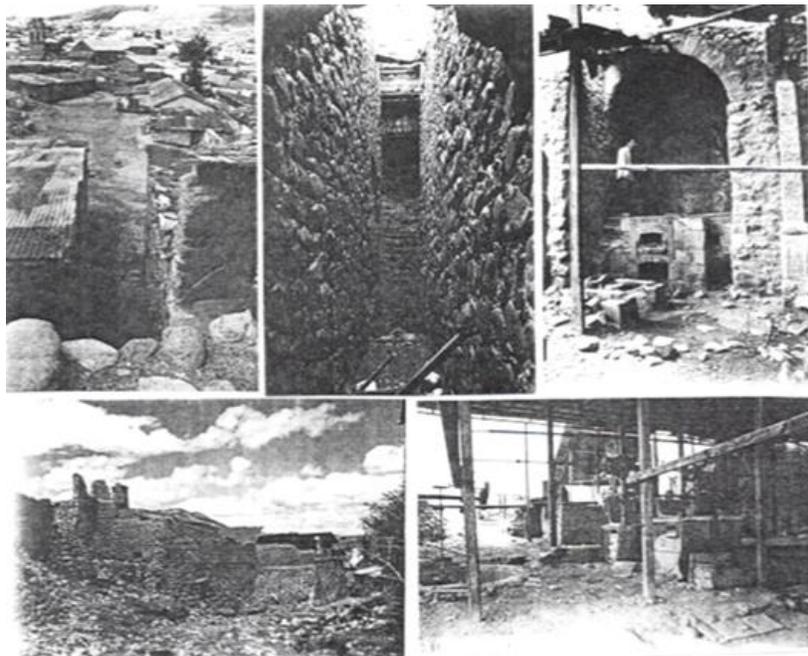
Figura 27

Estado del Ingenio San Marcos (antes de la rehabilitación)

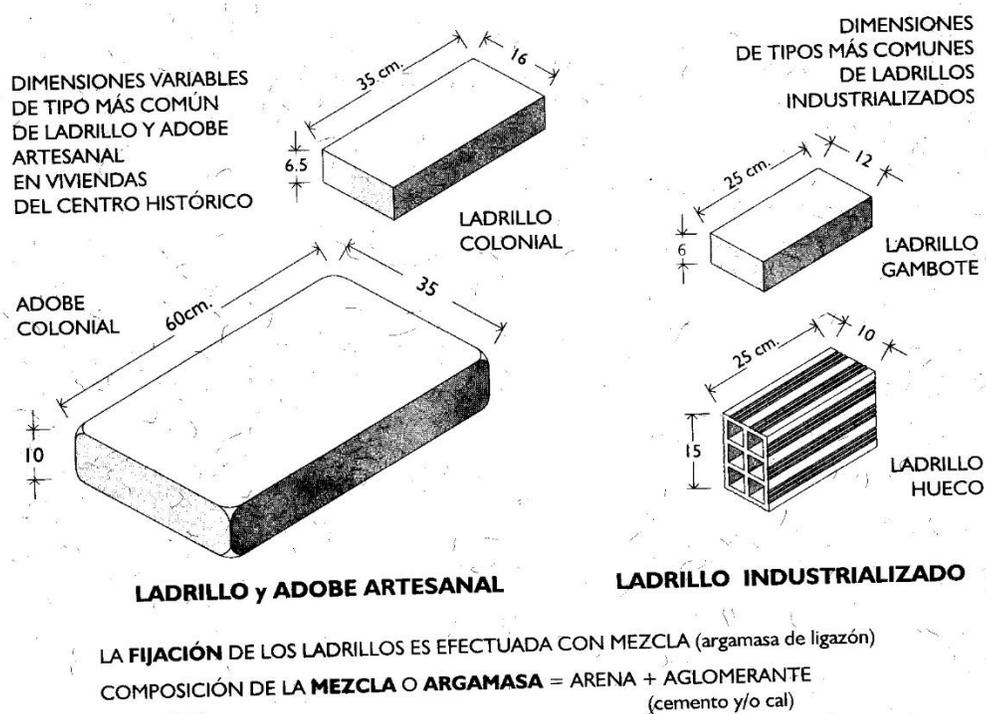
Figura 30

Elementos constructivos utilizados en los muros antiguos

“La mayoría de los muros externos en las casas antiguas en Potosí fueron construidos en albañilería de adobe macizo con argamasa a base de barro y cal. También encontramos muros construidos en albañilería de piedra, de ladrillo o mixtos” (P.R.A.H.P., 2000)

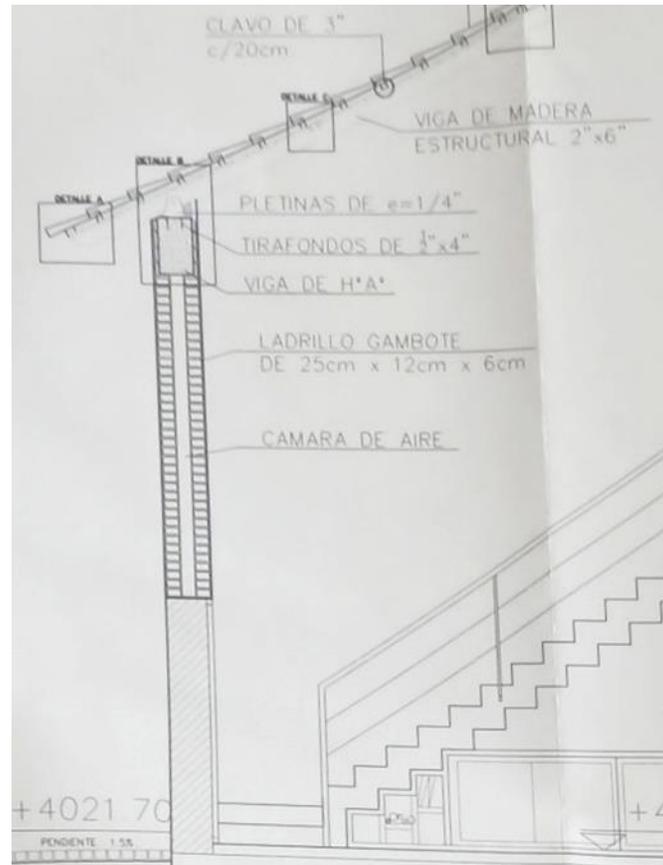
Plano 5

Detalle constructivo Ingenio San Marcos

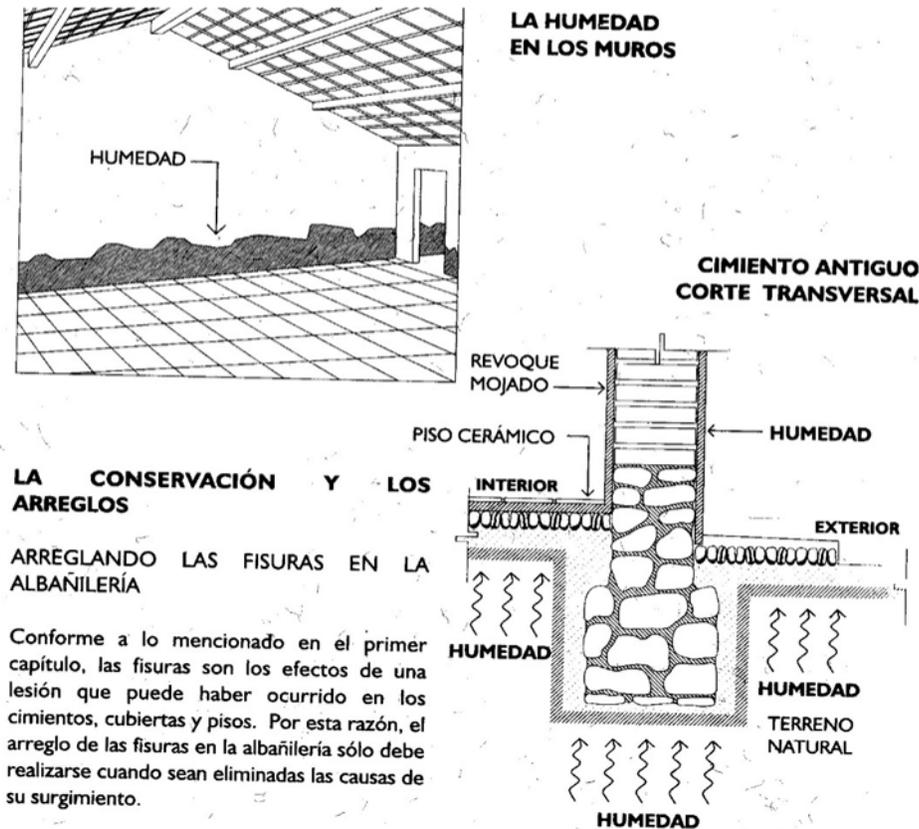
Figura 31

Tratamiento de humedad en muros.

“La humedad está presente en los muros de las construcciones antiguas de Potosí debido a la infiltración por capilaridad. El agua existente en el suelo, proveniente de las lluvias y ríos subterráneos” (P.R.A.H.P., 2000)

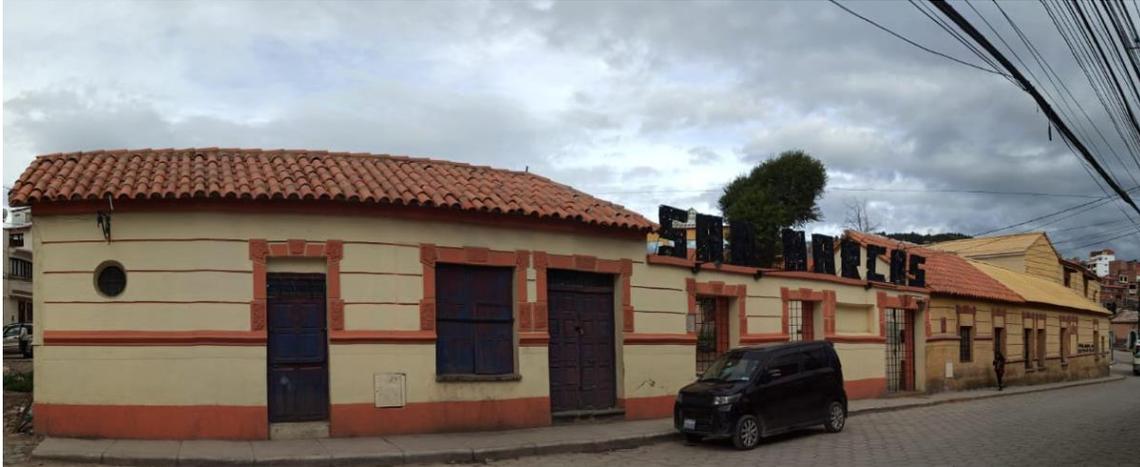
Figura 32

Pintura en la fachada principal Ingenio San Marcos

“Una vez extraído el material de los yacimientos, se coloca en recipientes con agua para la disgregación y separación del material. Se debe remover constantemente y la inmersión deberá por lo menos durar una semana. Se debe evitar moler el material” (P.R.A.H.P., 2000)

“Para aplicar el pigmento, se mezclará el mismo con agua; el agua para la mezcla puede contener musílago en maceración. Se añadirá cal (tamizado al igual que el pigmento) en una proporción que no modifique el color del pigmento” (P.R.A.H.P., 2000)

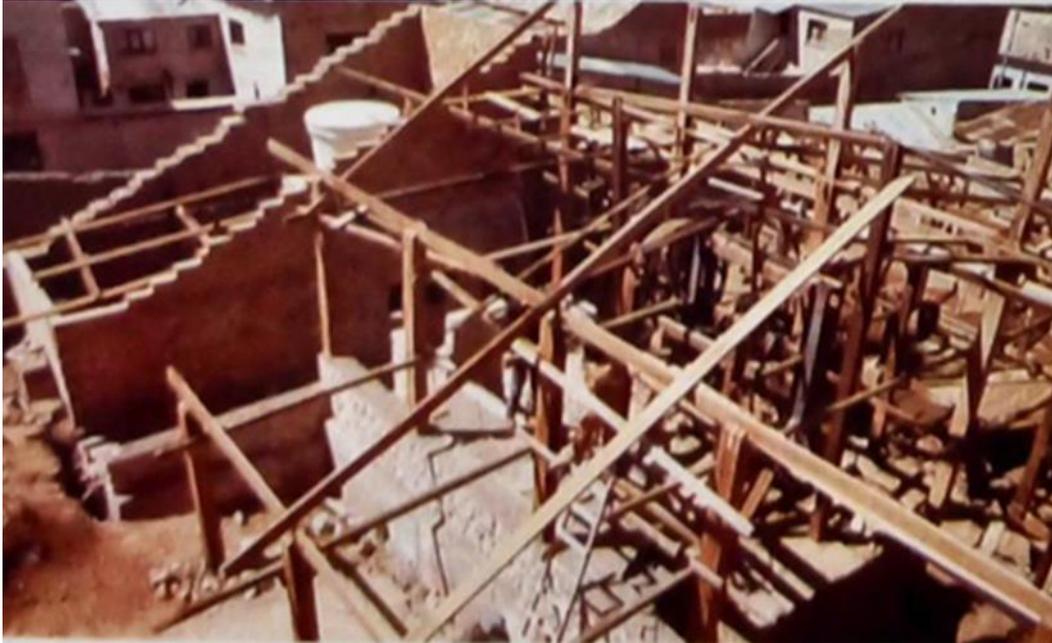
Figura 33

Tratamiento de cubiertas durante el proceso de rehabilitación del Ingenio San Marcos

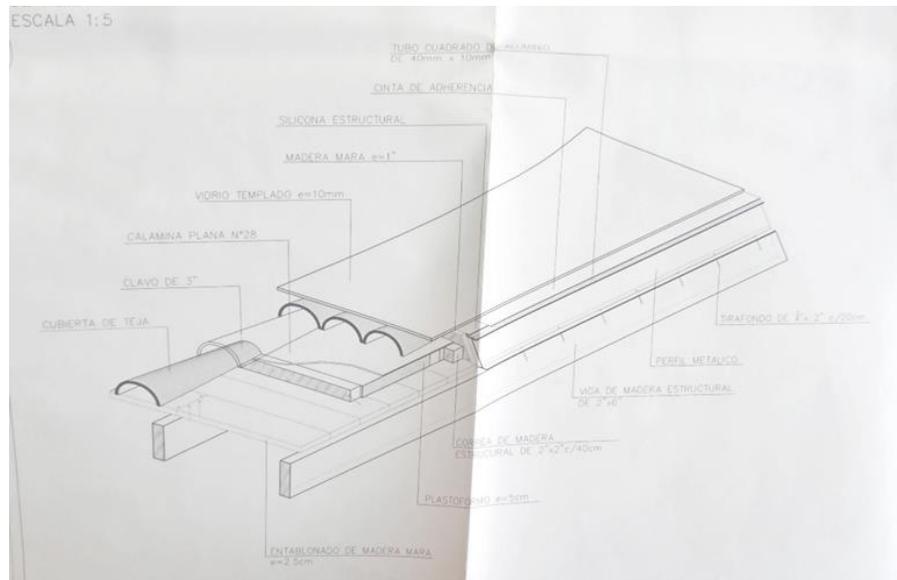
Plano 6

Detalle constructivo de cubierta del Ingenio San Marcos

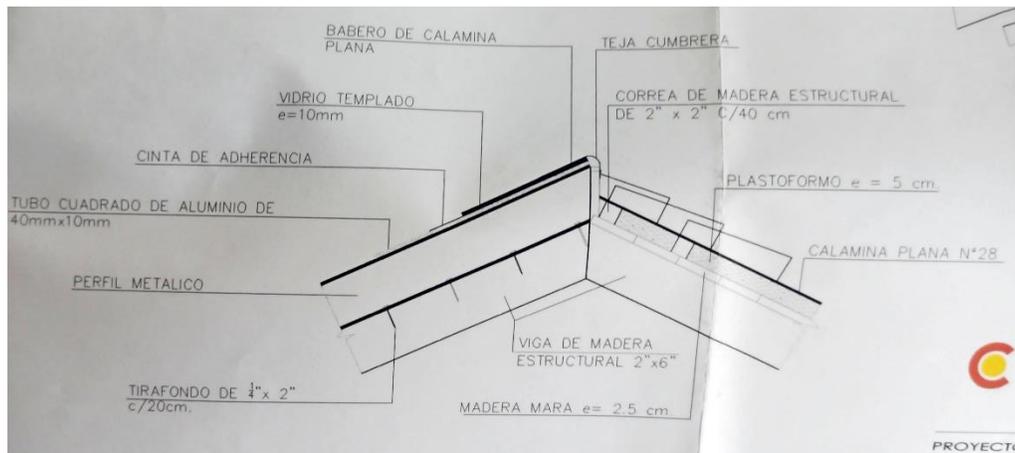
Plano 7

Detalle constructivo de cubierta de calamina y teja del Ingenio San Marcos

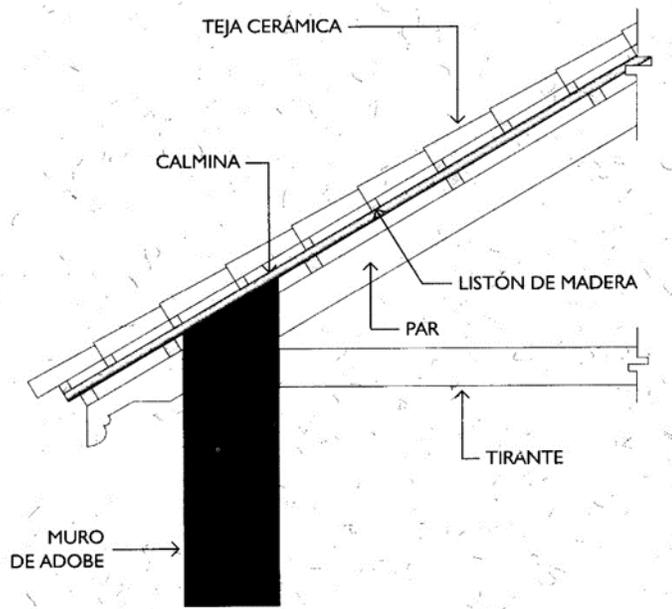
Figura 34

Tratamiento de cubiertas en el Ingenio San Marcos.

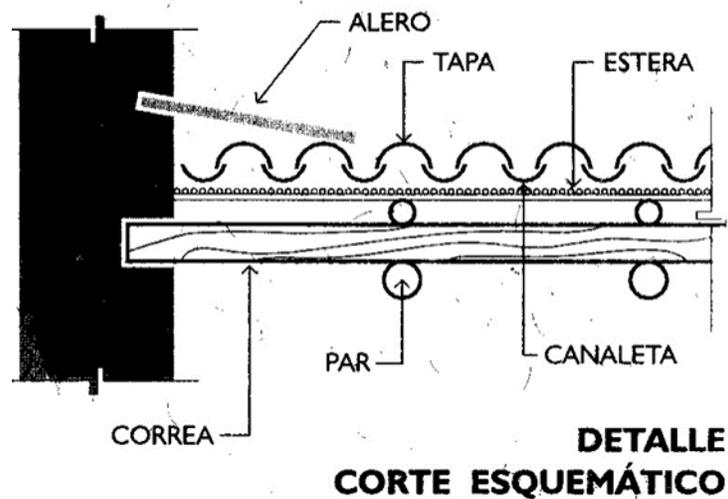
Figura 35

Tratamiento de cubierta anclada al cárcamo en el Ingenio San Marcos

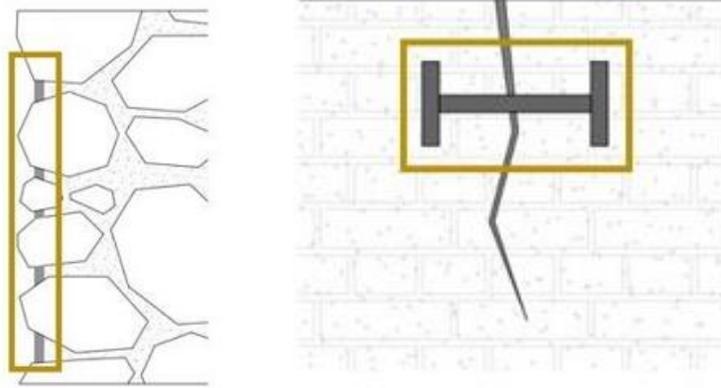
Figura 36

Relleno de juntas con mortero y cal - Refuerzo de madera e inyección de cal lechada

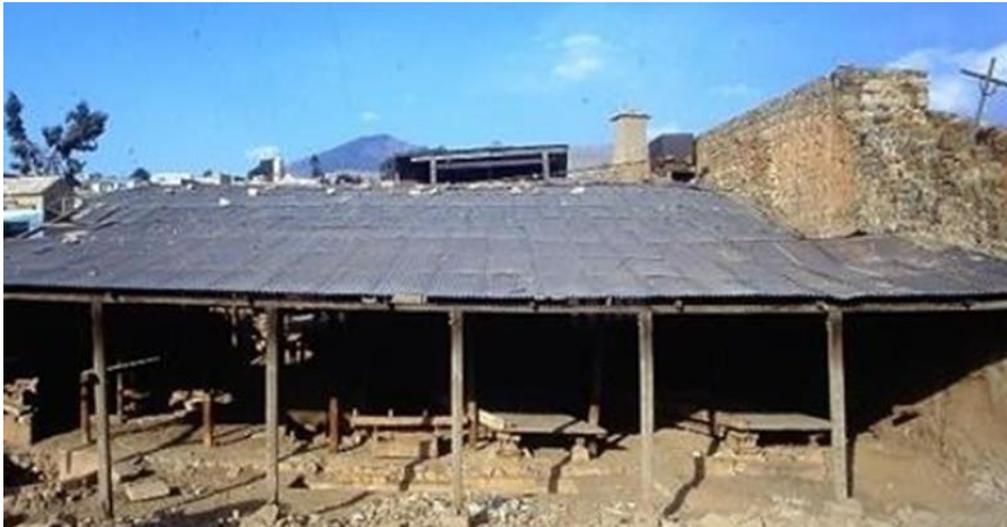
Figura 38

Área de máquinas del Ingenio San Marcos antes de su rehabilitación

Para la rehabilitación del área de máquinas del Ingenio San Marcos, destinada al café restaurante museo, se mantuvo su morfología y los elementos estructurales, como las vigas de madera, la posición de las maquinarias y la cubierta de calamina. Además, se tomaron en cuenta las necesidades de un café restaurante, por lo que se añadieron grados al desnivel con el que cuenta el espacio interior. Estas consideraciones aseguran la preservación de la autenticidad histórica y la funcionalidad contemporánea del lugar.

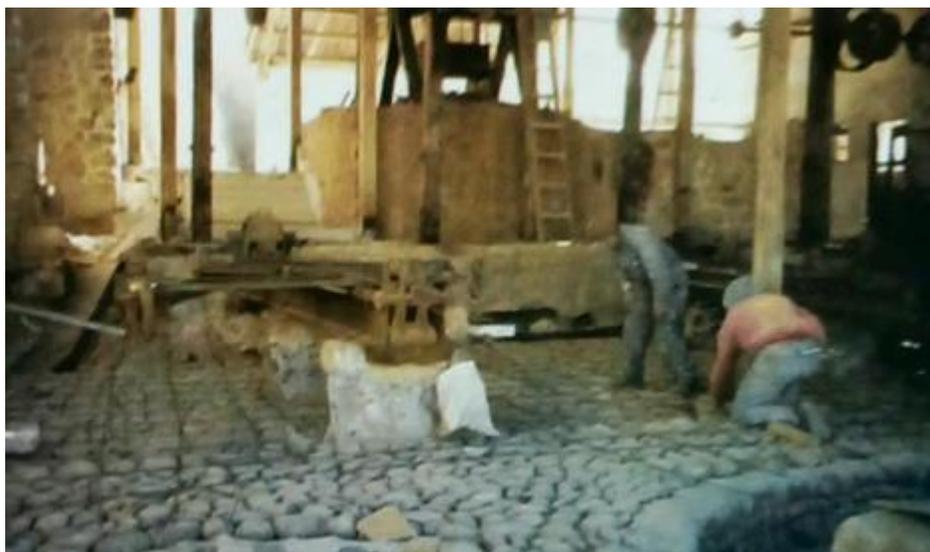
Figura 39

Interior del área de máquinas del Ingenio San Marcos durante su rehabilitación

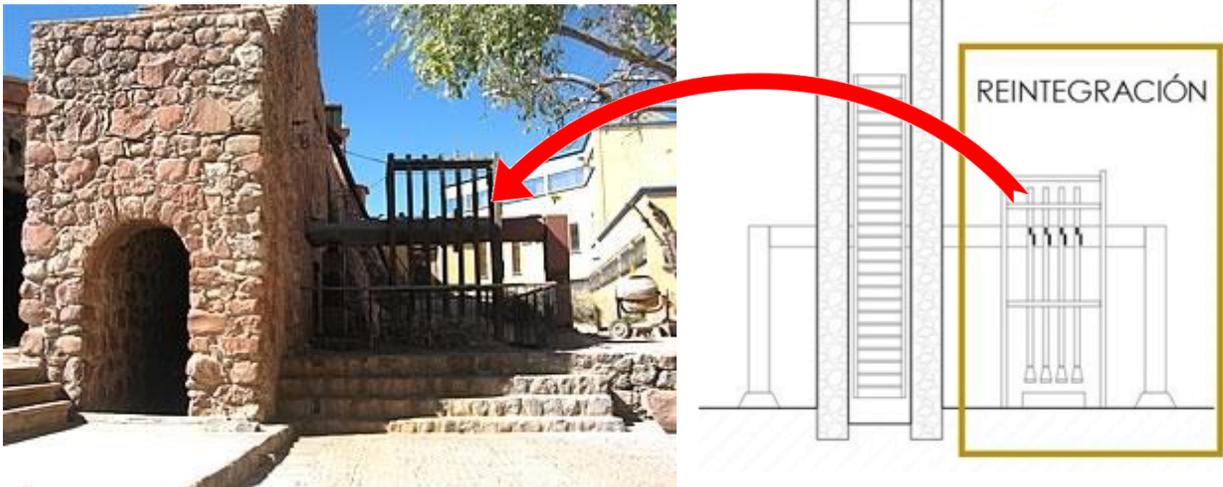
Figura 40

Reintegración del trapiche para la molienda de mineral

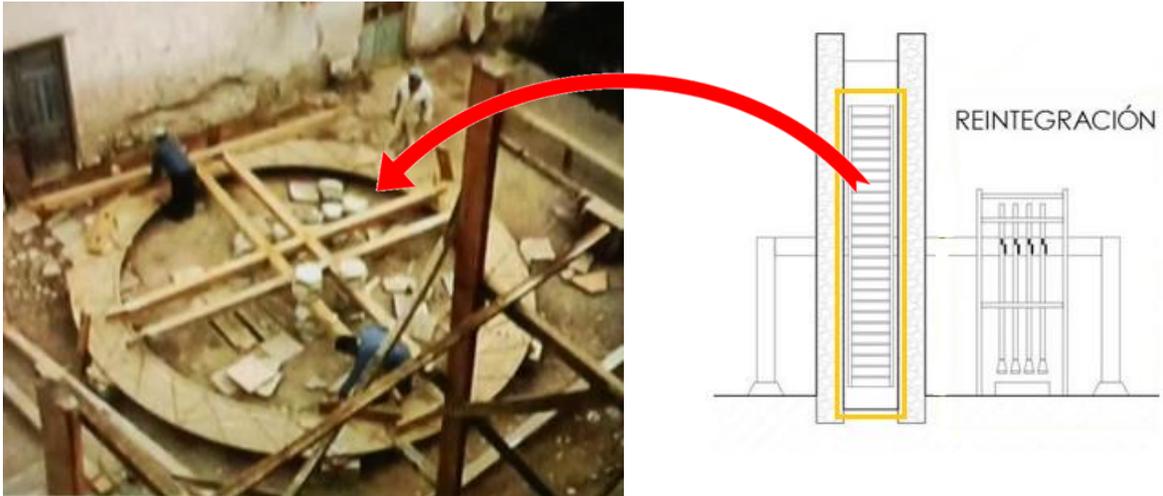
Figura 41

Reconstrucción de la rueda hidráulica para la molienda de mineral

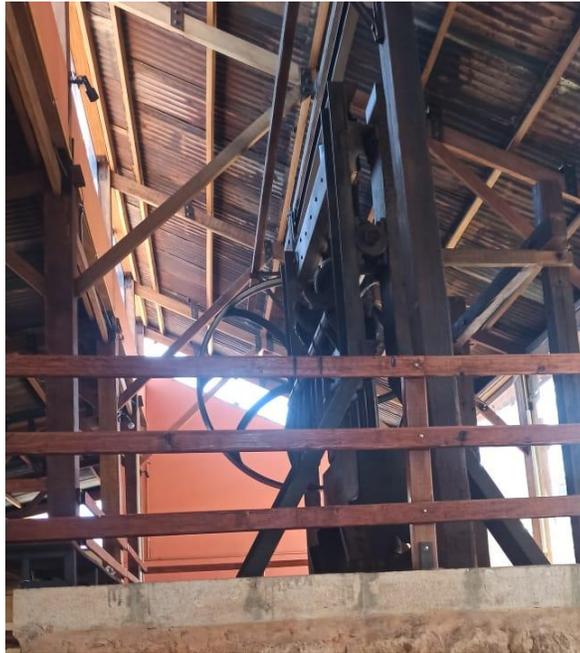
Figura 42

Maquinaria JIGS de cedazo fijo: maritatas

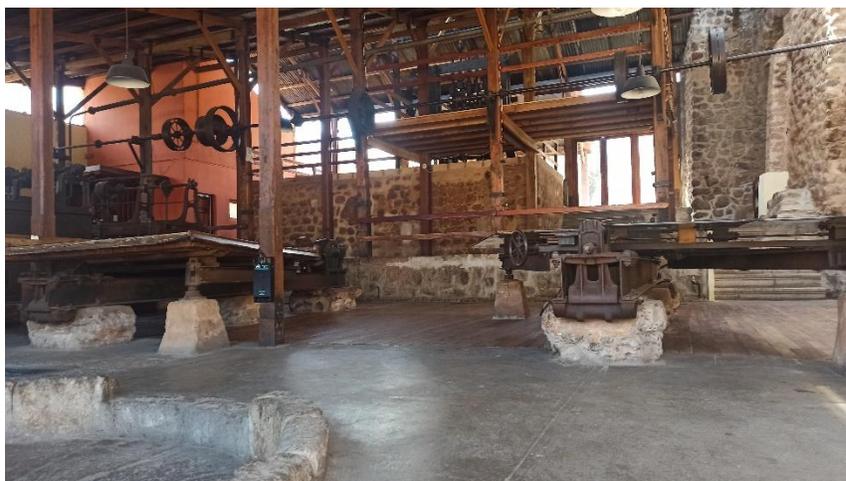
Figura 43

Mesas concentradoras

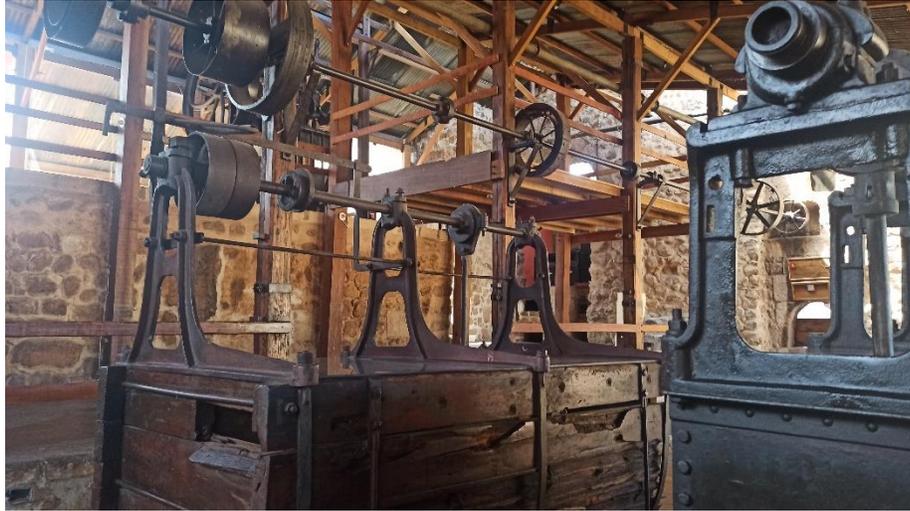
Figura 44

Buzones de mineral

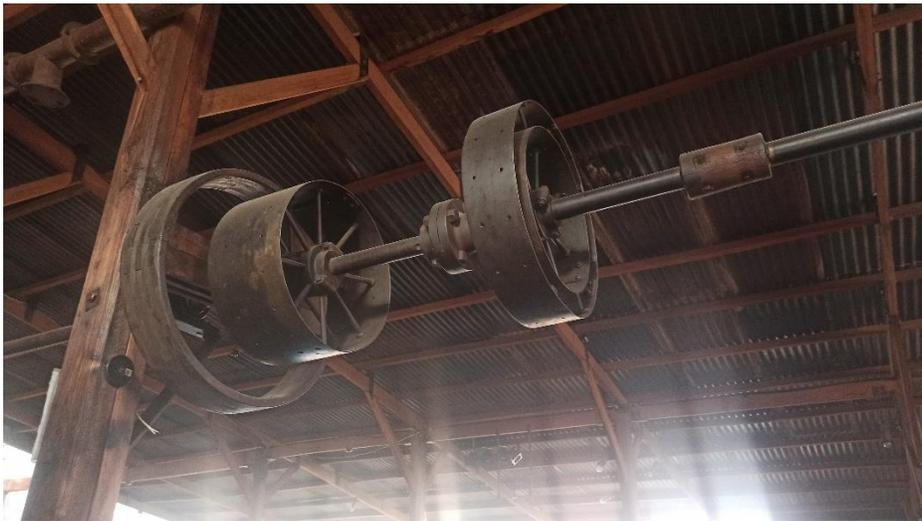
Figura 45

Árbol de alimentación
