**UNIVERSIDAD MAYOR REAL Y PONTIFICIA DE  
SAN FRANCISCO XAVIER  
DE CHUQUISACA**

**Diagnostico Geotécnico y Simulación Numérica de  
Asentamientos Diferenciales – Caso de estudio: Centro  
de Investigación e Innovación Agrotecnológica “La  
Barranca”**

**Maestría en Ingeniería Geotécnica**

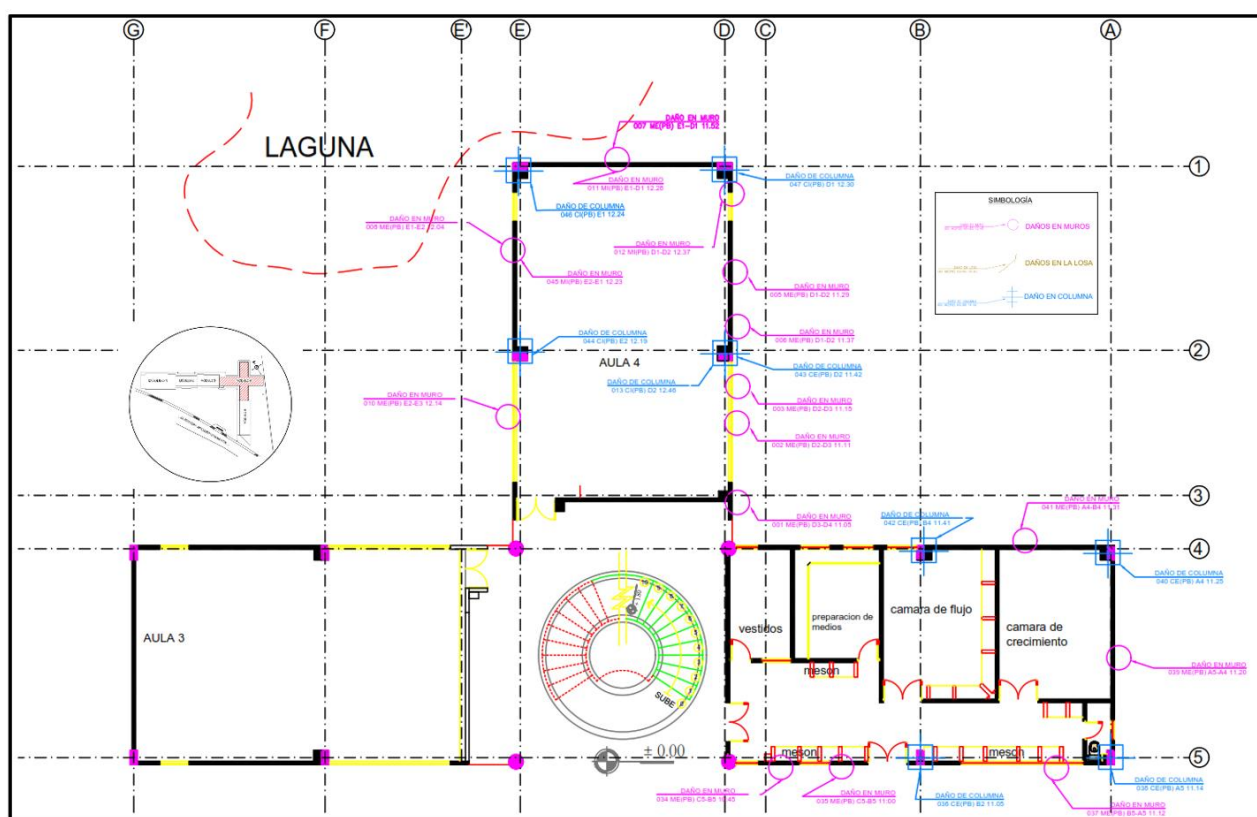
**Figura 3.15.** Planos de Patología (Planta Baja – Nivel+0.00 )

Las vistas en planta y los cortes frontales del bloque no solo identifican daños aislados, sino que revelan un patrón sistémico de fallas que converge en una causa de origen geotécnico. La simbología de la inspección muestra una concentración de la lesión de Asentamiento, ubicada específicamente en la base de los muros y en las losas de la planta baja (Nivel de Terreno). Esta ubicación es el foco de la patología, ya que representa el punto de contacto directo donde los movimientos desiguales del suelo transfieren esfuerzos a la superestructura.

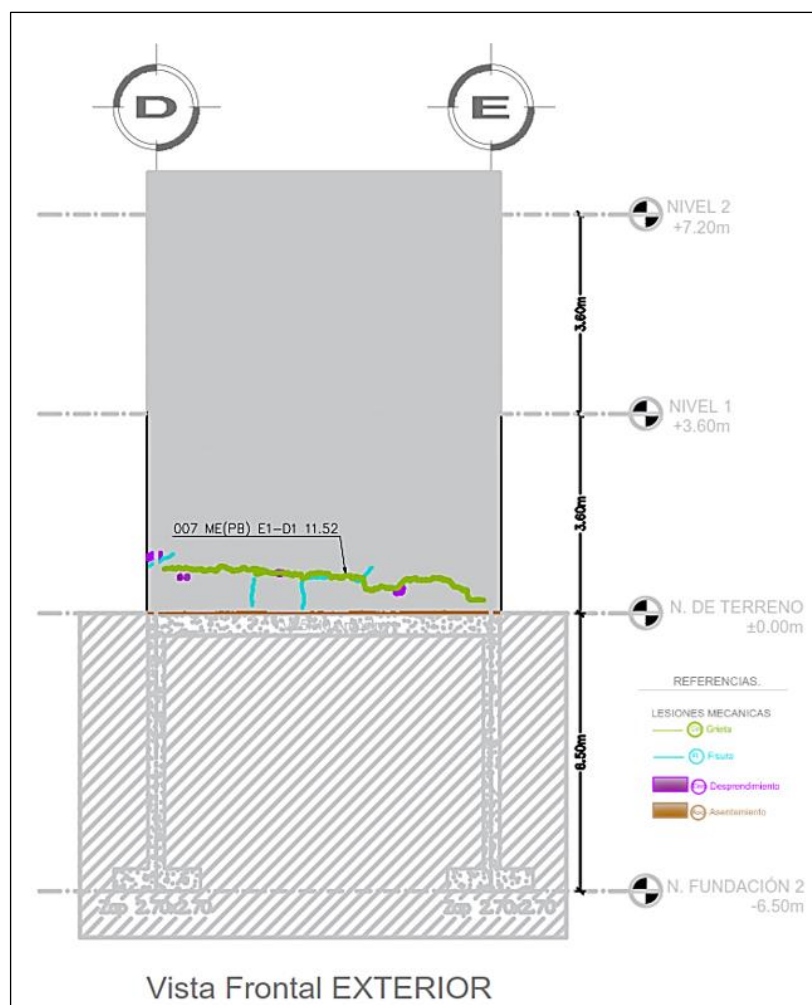
**Figura 3.17.** fachada frontal

La diferencia en el hundimiento entre distintos puntos de apoyo genera tensiones de tracción y cizallamiento para las cuales los muros no fueron diseñados. Esto se manifiesta a través de las simbologías de Grieta (verde) y Fisura (turquesa), que se extienden en patrones diagonales u horizontales, típicos de los muros sometidos a la torsión y deformación impuestas por un apoyo inestable. Las grietas se observan con mayor intensidad cerca de las esquinas y los vanos, donde se concentran los esfuerzos cortantes.

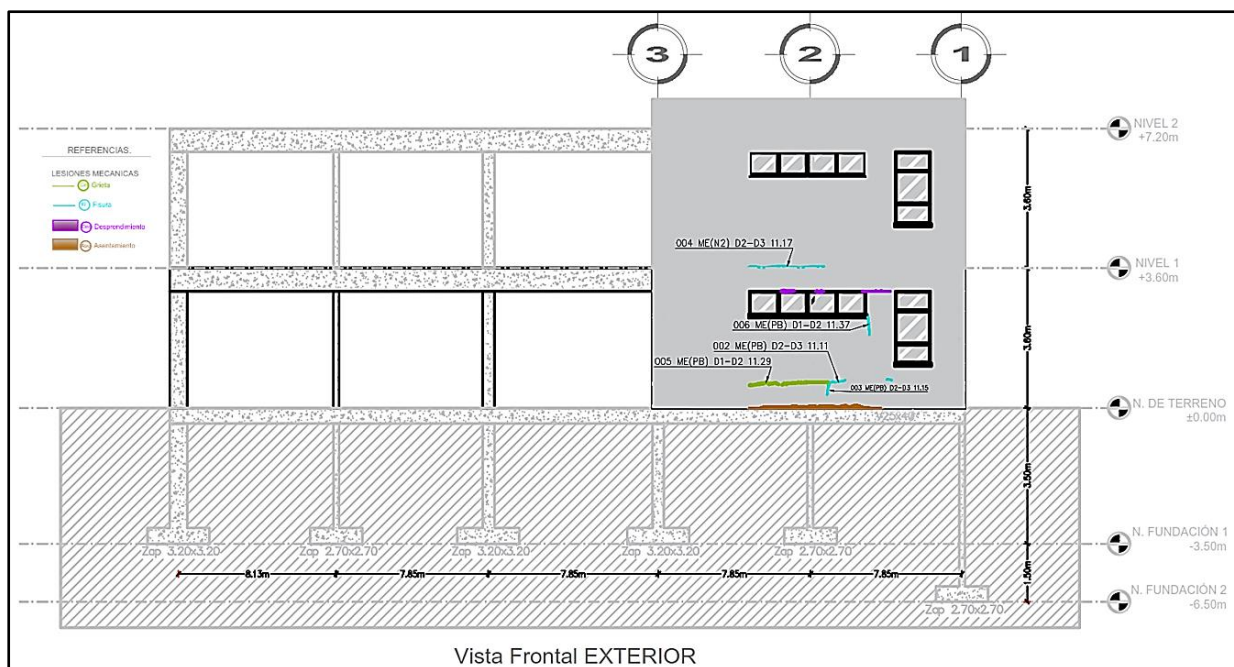
**Figura 3.18.** Planos de Patología (fachada frontal el lado izquierdo del caso de estudio )

En las figuras muestran daños en los muros y desprendimientos que son consecuencias visibles de los asentamientos los cuales provocan grietas que hacen un desprendimiento de revocado, visible en diversas áreas y en la interfaz viga-columna, comprometiendo no solo la estética, sino también la durabilidad de la estructura.

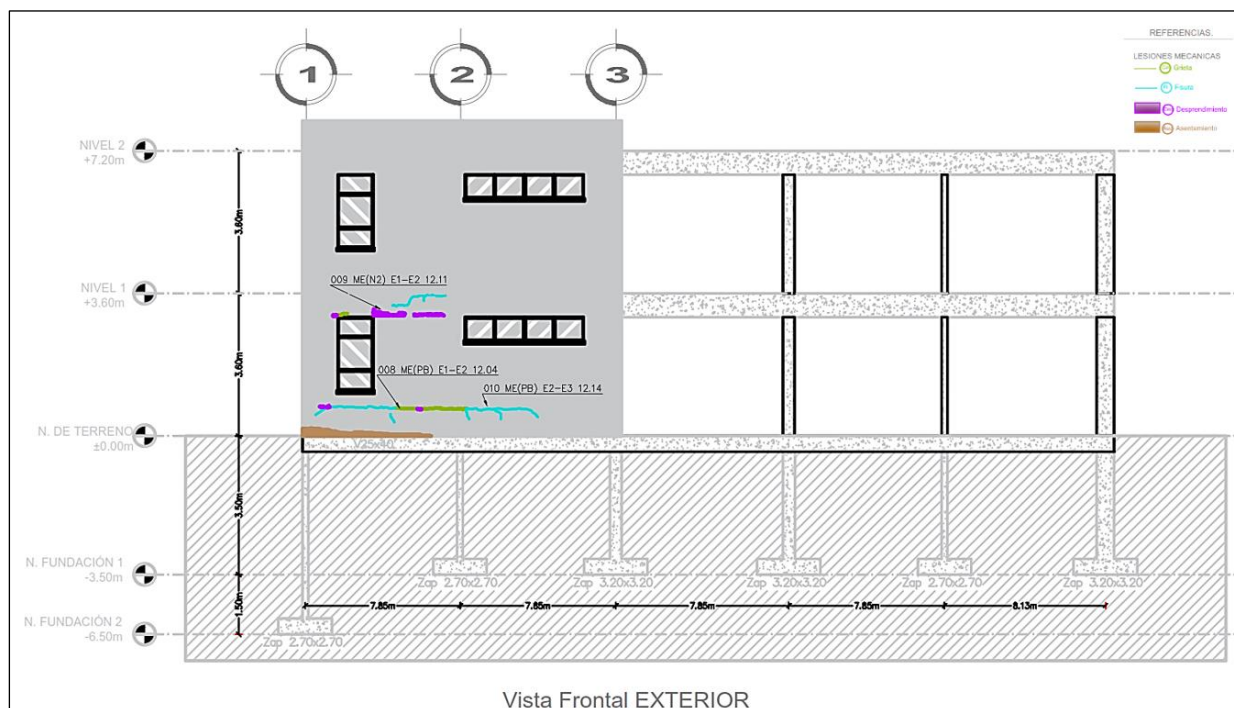
**Figura 3.19.** Planos de Patología (fachada frontal el lado derecho del caso de estudio )

La inspección visual del Bloque 4, con su clara evidencia de Asentamiento en el nivel de cimentación y la consecuente aparición de Grietas estructurales en el cuerpo de los muros, es el resultado directo de la patología central analizada. Lo que indica que la estructura esta sufriendo asentamientos diferenciales por lo que se evidencia las patologías en dicha estructura.

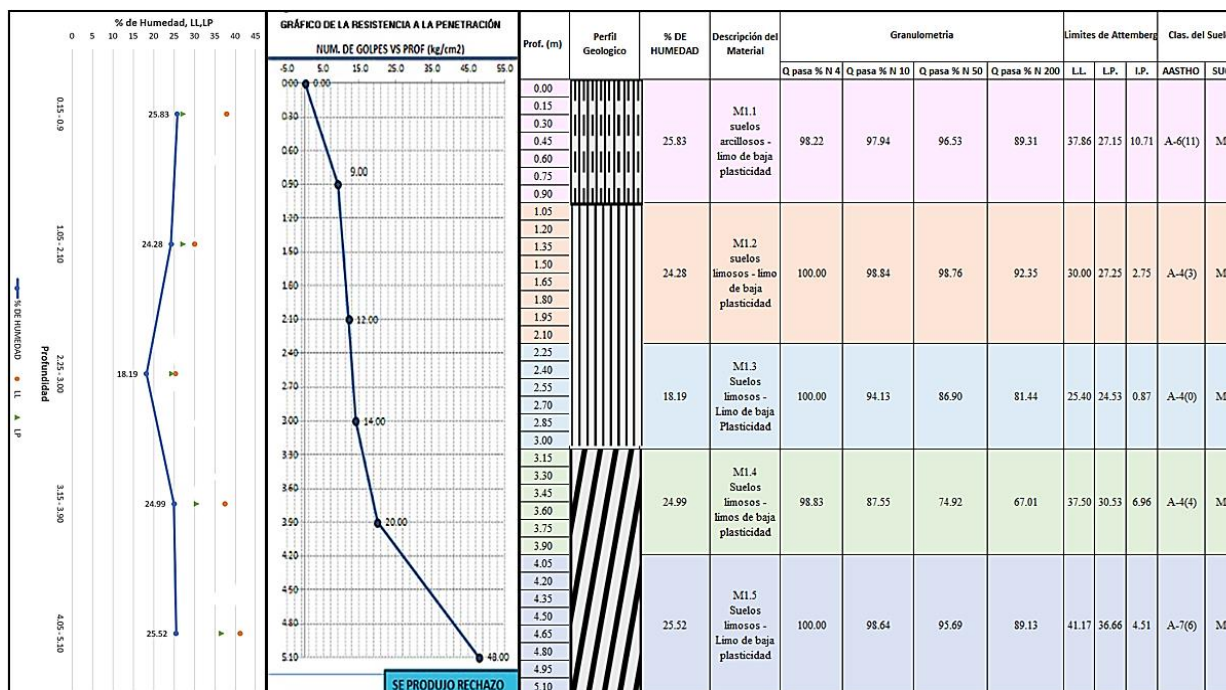
Tabla 3.14: Granulometría y Límites de Atterberg

En el sondeo 1 indica que el terreno bajo el edificio “La Barranca” está compuesto casi en su totalidad por suelos finos que predominan limos de baja plasticidad. El perfil geotécnico está compuesto principalmente por suelos limosos y arcillo-limosos de baja plasticidad (clasificados como ML según SUCS y A-4 a A-6 según AASHTO), con un alto contenido de finos y bajos índices de plasticidad. Estas propiedades reflejan materiales de compresibilidad media y baja permeabilidad, de manera que se dará deformaciones tanto por cargas inmediatas como por procesos de consolidación lenta.

volumen gradualmente. Además, la variación de estratos y las diferencias en los límites de Atterberg entre los niveles M1.1 y M1.5 provocan una respuesta desigual ante las cargas, lo que incrementa el riesgo de asentamientos diferenciales, los cuales suelen manifestarse en las estructuras con fisuras o grietas. Según estudios geotécnicos clásicos (Terzaghi, Peck, Mesri), este tipo de suelos, por su sensibilidad a la humedad y su heterogeneidad, son propensos a generar asentamientos irregulares.

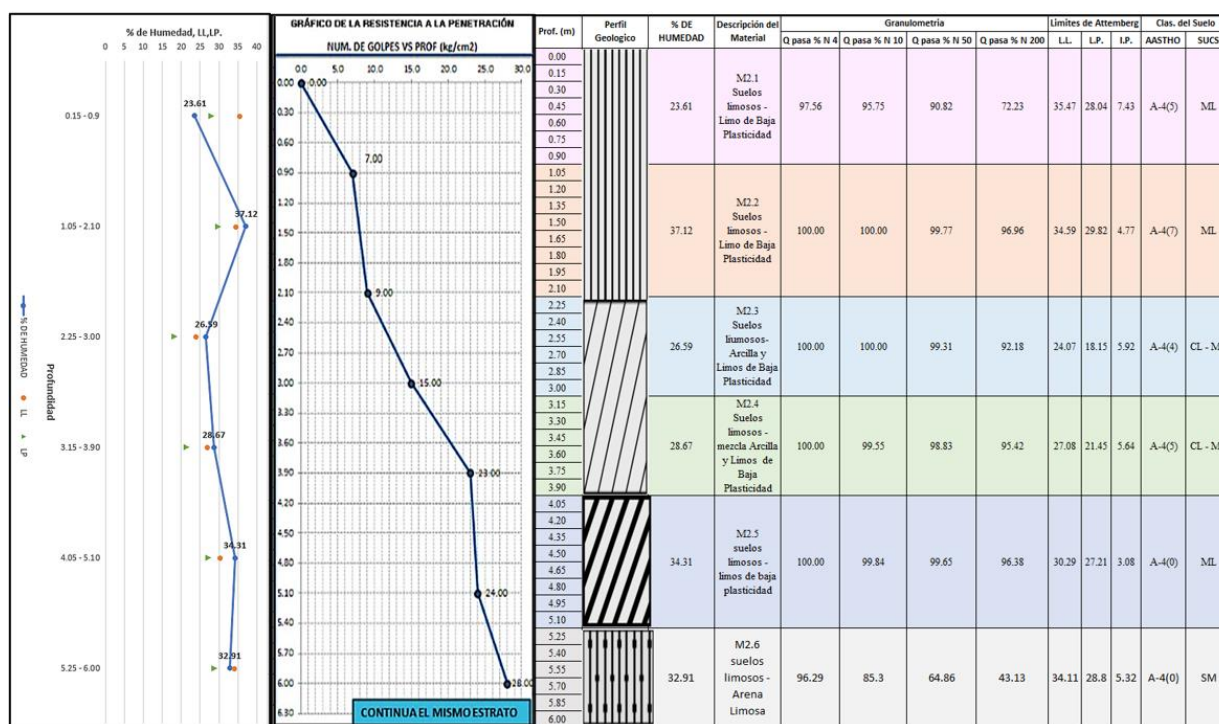
Tabla 3.16: Granulometría y Límites de Atterberg

El perfil geotécnico muestra una secuencia estratigráfica que conforma principalmente por suelos limosos y arcillo-limosos de baja plasticidad (ML y CL-ML), con un nivel inferior de arena limosa (SM). Los resultados indican un alto contenido de finos que son superiores al 90%, mientras que los límites de Atterberg presentan índices de plasticidad bajos a moderados entre 3.08 y 7.43%, confirmando una compresibilidad media y permeabilidad baja. Este tipo de suelos desarrolla principalmente asentamientos por consolidación primaria, debido a la expulsión gradual del agua intersticial bajo cargas estructurales, generando deformaciones diferidas en el tiempo. Al tener baja permeabilidad y estructura heterogénea, presentan consolidación lenta y variable, lo que aumenta el riesgo de asentamientos diferenciales.

El Sondeo 2 refuerza los hallazgos del Sondeo 1 al confirmar que el terreno está compuesto por suelos con alto contenido de finos y baja permeabilidad, responsables del asentamiento que afectan a la estructura.

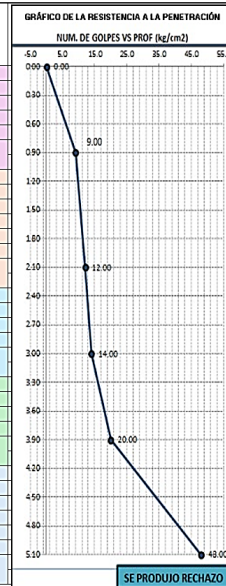
A partir de los de 5.10 m se produjo rechazo y en el ensayo no se evidencio nivel freático, se han aplicado un total de 50 golpes de martillo sucesivos y no se vio avance del muestreador. Por tanto, no se pudo continuar con la perforación por que se reconoce la presencia de limos consolidadas y firmes de tonalidades marrones y no se tiene una perforadora con diamantina para llegar a los estratos inferiores por lo cual se da por finalizado.

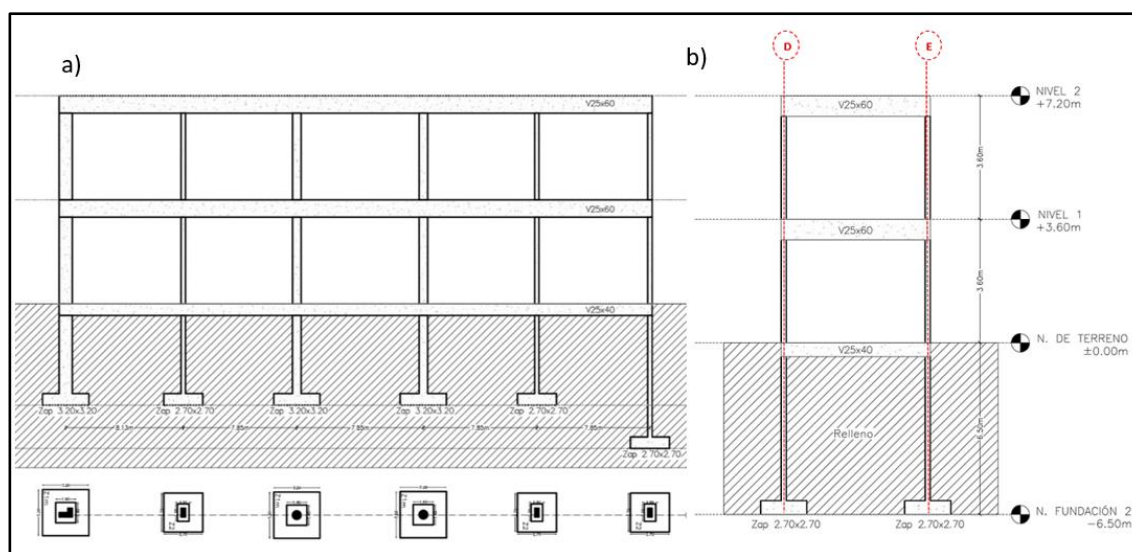
**Figura 3.34.** a) sección transversal de corte del eje D. b) sección transversal de corte del eje 1.

A una profundidad desde el nivel del terreno hasta los 6.5 m se encuentra construido dos zapatas de 2.7 x 2.7m de dimensión ubicados en los ejes D1 y E1 del plano estructural de cimentaciones del bloque 4 (para mayor comprensión se recomienda observar el anexo D correspondiente al plano.), estas zapatas están construidas en la zona donde se observan mayores fallas patológicas en la estructura, a la misma vez se tiene entendido de que hubo un relleno en ese sector, la figura 3.15 nos proporciona una mejor claridad del contexto.

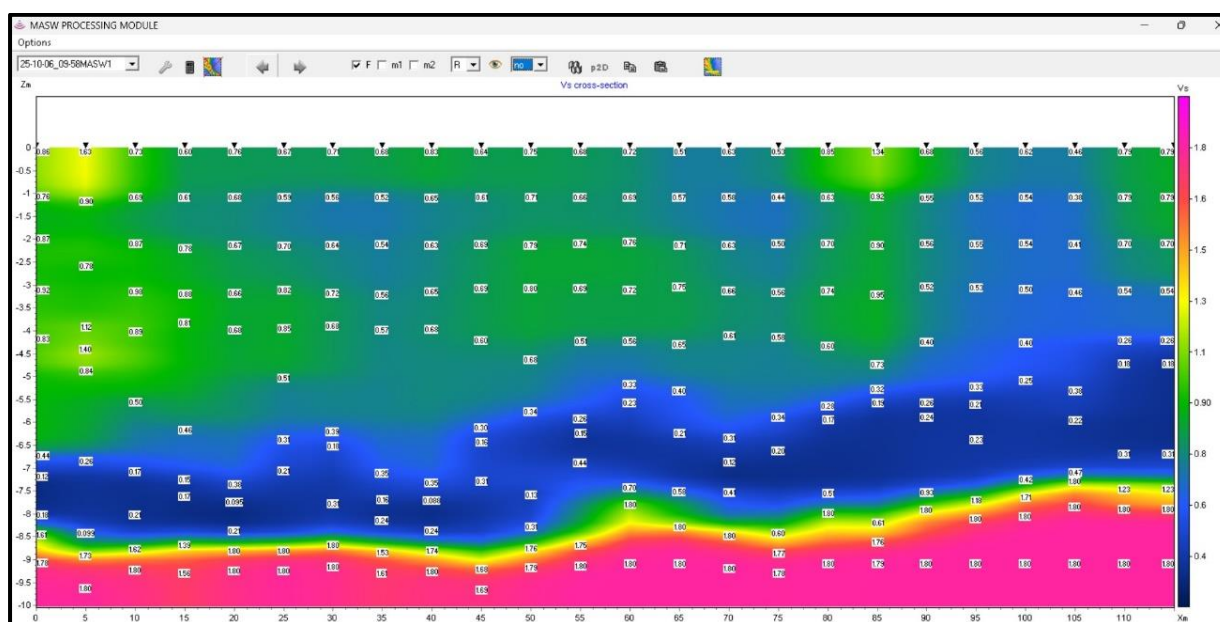
**Figura 3.35.** Resultado final del análisis MASW: En un corte transversal 2D de velocidades de onda de corte ( $V_s$ ) versus profundidad a los 10 m.

Para la tomografía 1 de la figura 3.29, se obtiene los datos de la velocidad de onda de corte a la profundidad de 10 m. Los resultados que están resaltados, son aquellos de gran importancia para el desarrollo de este proyecto ya que se tiene las zapatas construidas a 6.5 m de profundidad.

El ensayo MASW revela una alta variabilidad de rigidez (S2 a S3, con base rígida S0), lo que significa que el subsuelo es heterogéneo y parcialmente compresible. De acuerdo con la CNBDS, este tipo de perfil corresponde a un suelo de comportamiento dinámico variable, donde se combinan zonas blandas intermedias con un basamento firme a profundidad, generando riesgo de asentamientos diferenciales y amplificación sísmica localizada.

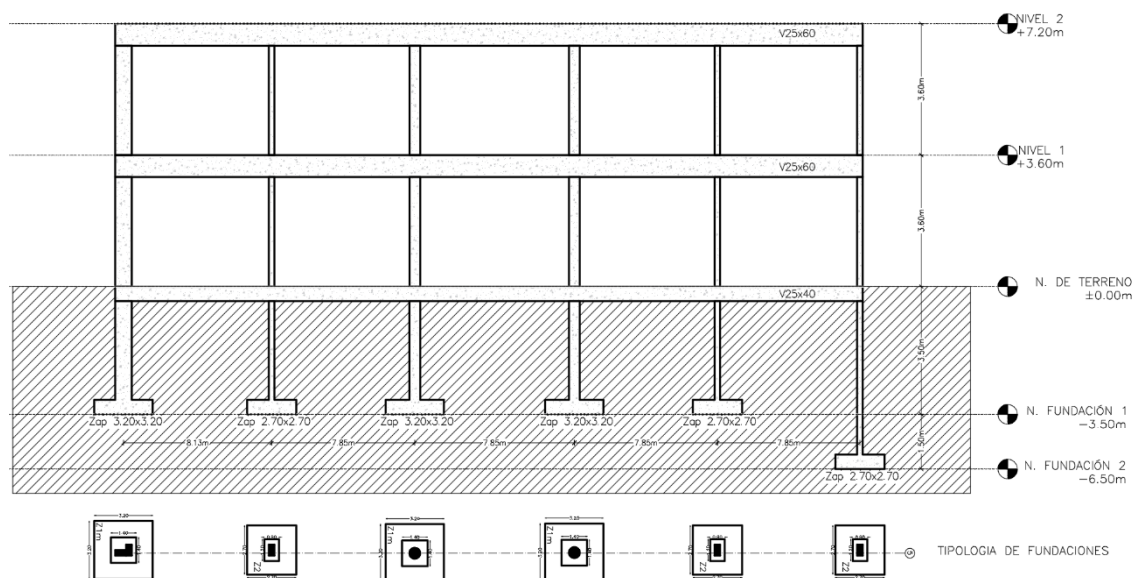
**Figura 4.3.** Sección Transversal del análisis Estructural y de fundaciones, con sus respectivas cotas y dimensiones. (Elaboración propia).

Según el diseño estructural inicial y la memoria de cálculo, el valor para el diseño de las fundaciones fue de 1.60 kg/cm<sup>2</sup>, este valor se encuentra en los planos estructurales, además que la profundidad de fundación indicada era de 2.5 metros, algo que en los planos Asbuilt de la construcción indican que las zapatas están fundadas a 3.5 metros, solo dos que están a 5.00 metros de profundidad de fundación por lo tanto, como son documentos oficiales y de obra, se entiende que estas fundaciones tienen ese desplante y que ese será nuestro punto de partida para el análisis estático y de asentamientos de las zapatas indicadas. Así Como se puede observar en la figura 4.3 donde se tiene un corte de la sección transversal del

bloque de estudio, solo las zapatas del eje D, están a una profundidad de 6.5m, lo cual esa zona fue rellenada y todo ese peso, está ejerciendo presión en las zapatas.

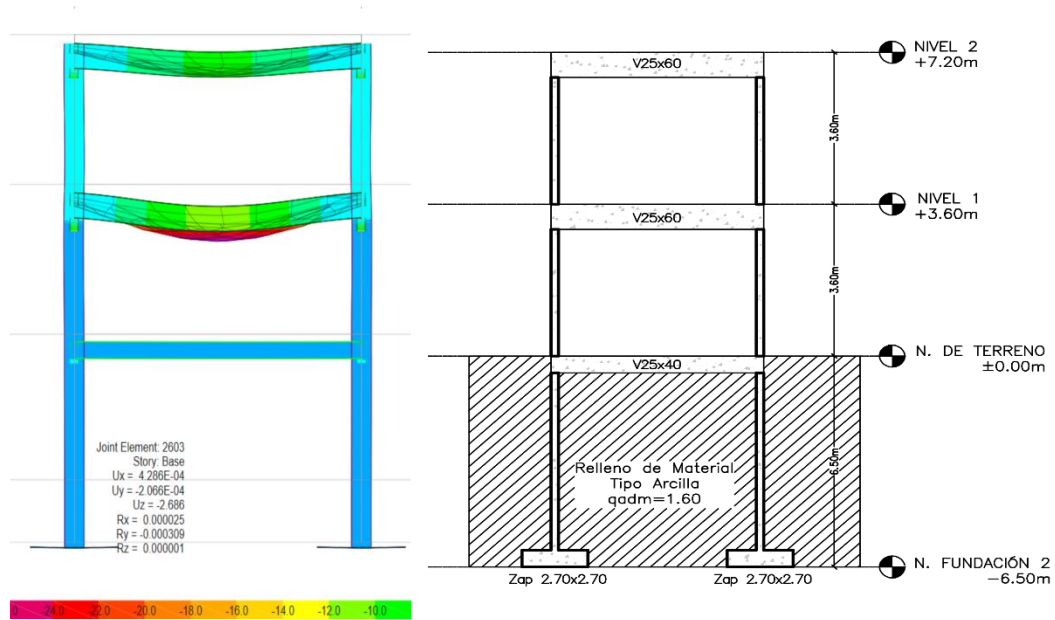
**Figura 4.3.** a) Modelo MT1 con su deformación final para las cargas aplicadas y parámetros del suelo, b) Geometría y dimensiones del eje crítico para el análisis de asentamientos (Elaboración propia).

En la figura 4.3, podemos observar los datos de la deformación máxima por asentamiento instantáneo del modelo MT1, que es aproximadamente de 2.70mm en la base de la fundación, esto según los datos de la tabla 4.2, que nos dan los parámetros para la modelación numérica.

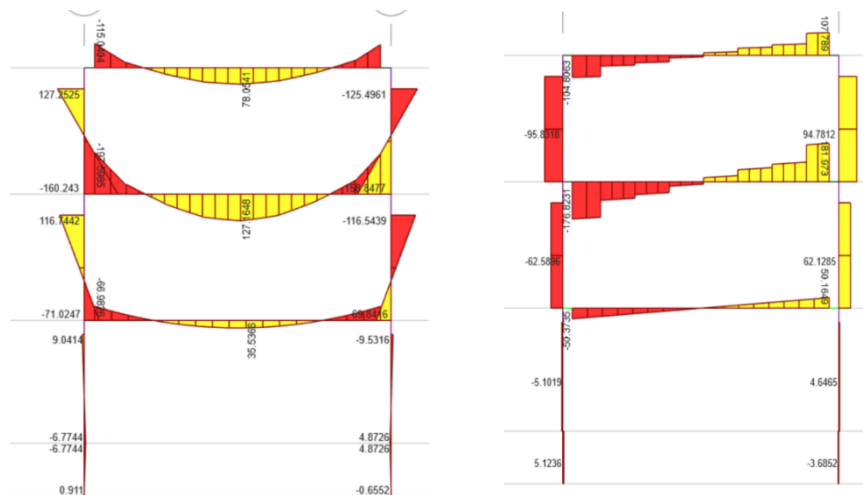
**Figura 4.4.** a) Esfuerzos Máximos de flexión  $M_{33}$ , b) Cortantes máximas  $V_{22}$  (Elaboración propia).

Es necesario hacer una revisión de los esfuerzos de momentos máximos de diseño y cortante en el pórtico de evaluación según la figura 4.4, en ambos casos, donde el momento máximo de la viga de arriostre a nivel del terreno es de 35.5 kN-m, y en la viga 3.60m, se tiene un momento máximo positivo de 127.2 kN-m. y una cortante máximo en el último nivel de 95.12 KN.

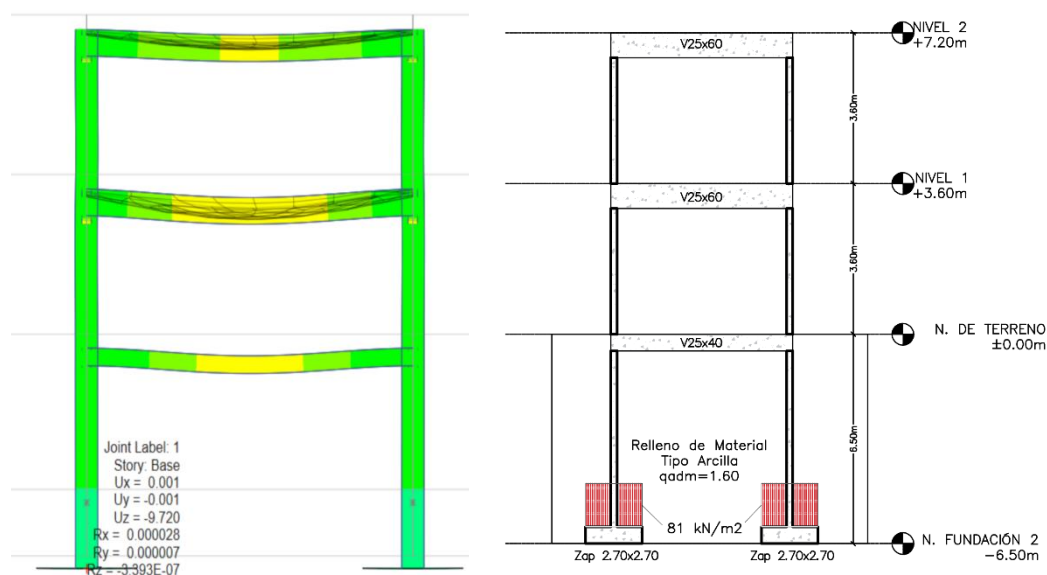
**Figura 4.5.** a) Modelo MT2 con su deformación final para las cargas aplicadas y parámetros del suelo, b) Geometría y dimensiones del eje crítico para el análisis de asentamientos (Elaboración propia).

En la figura 4.5, podemos observar los datos de la deformación máxima por asentamiento instantáneo del modelo MT2, que es aproximadamente de 10.5 mm en la base de la fundación, esto según los datos de la tabla 4.2, que nos dan los parámetros para la modelación numérica. Esto considerando la carga sobre las zapatas.

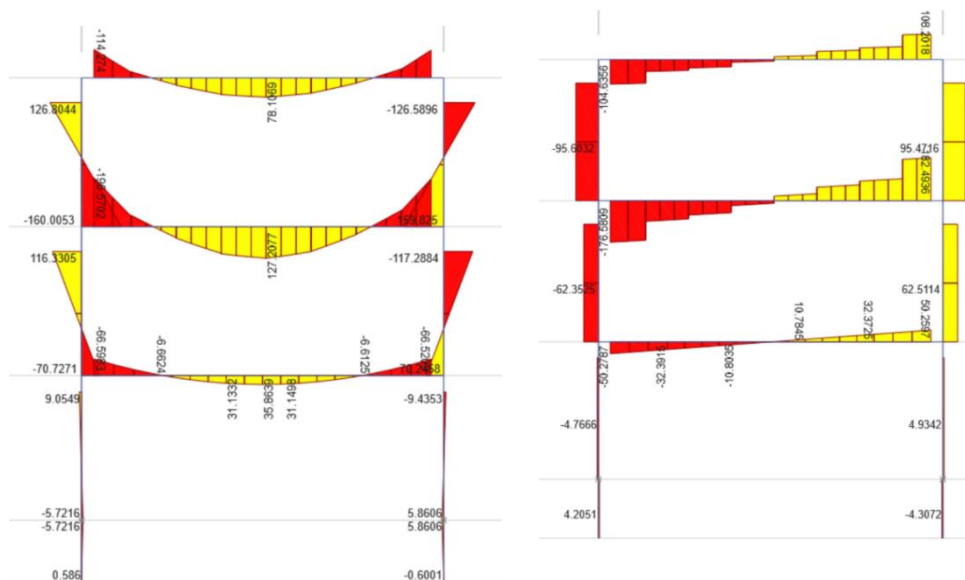
**Figura 4.6. a) Esfuerzos Máximos de flexión M33, b) Cortantes máximas V22**  
(Elaboración propia).

En la revisión de los esfuerzos de momentos máximos de diseño y cortante en ese pórtico de evaluación por lo que se tiene que, en ambos casos como se observa en la figura 4.6, donde el momento máximo de la viga de arriostre a nivel del terreno es de 35.9 kN-m, y en la viga 3.60m, se tiene un momento máximo positivo de 127.2 kN-m. y una cortante máximo en el último nivel de 95.6 kN.

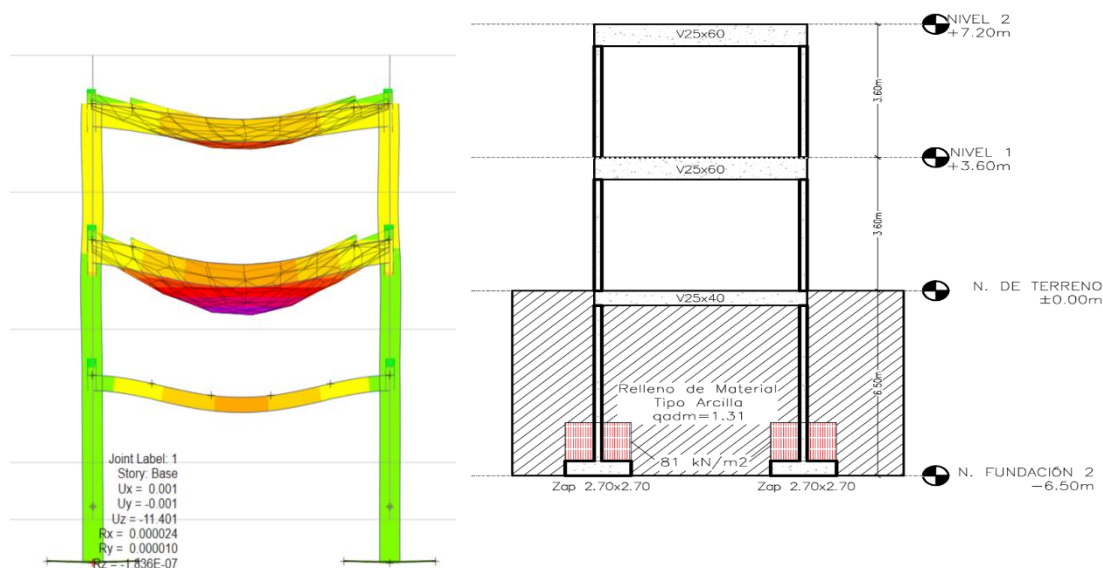
**Figura 4.7 a)**Modelo MT3 con su deformación final para las cargas aplicadas y parámetros del suelo, b) Geometría y dimensiones del eje crítico para el análisis de asentamientos (Elaboración propia).

En la figura 4.7, podemos observar los datos de la deformación máxima por asentamiento instantáneo del modelo MT3, que es aproximadamente de 11.4 mm en la base de la fundación, es necesario indicar que la viga de arriostre a nivel +0.00 tiene una deformación instantánea de 1.8 cm, esto según los datos de la tabla 4.2, que nos dan los parámetros para la modelación numérica. Esto considerando la carga sobre las zapatas.

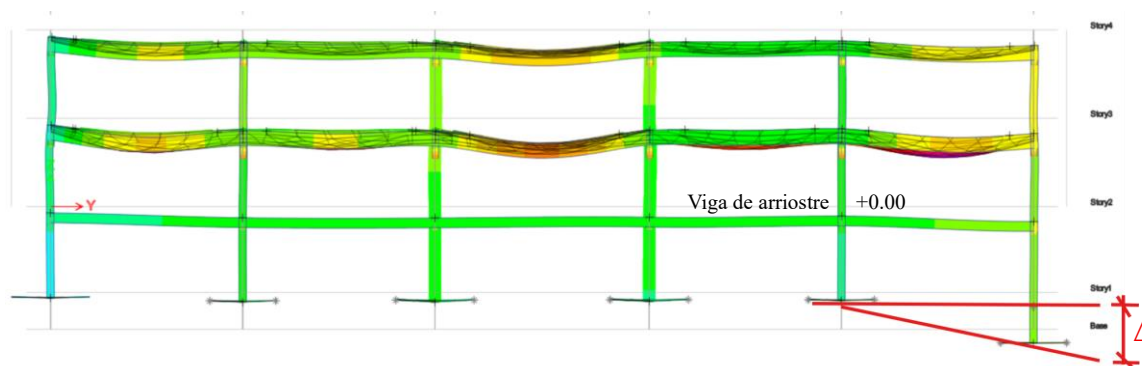
**Figura 4.8** Verificación de Distorsiones angulares en la estructura, del Eje transversal. (Elaboración propia).

Según los resultados del modelo numérico se tiene una diferencia entre asentamientos entre columnas de 5.75mm, por lo tanto, la longitud entre ejes de ese tramo es de 7.50m, entonces la distorsión angular es de 0.001, el límite para este tipo de edificaciones es de 0.002, por lo tanto la diferencia entre asentamientos no conlleva a asentamientos diferenciales críticos, pero sí que puedan generar fisuras como las observadas en los datos observacionales, además que debido a la diferencia de profundidades de zapatas, se tiene esfuerzos y deformaciones más pronunciadas en la viga de arriostre, la cual es donde se encuentran fisuras entre la viga y el muro del orden de los 3.50cm. aproximadamente.

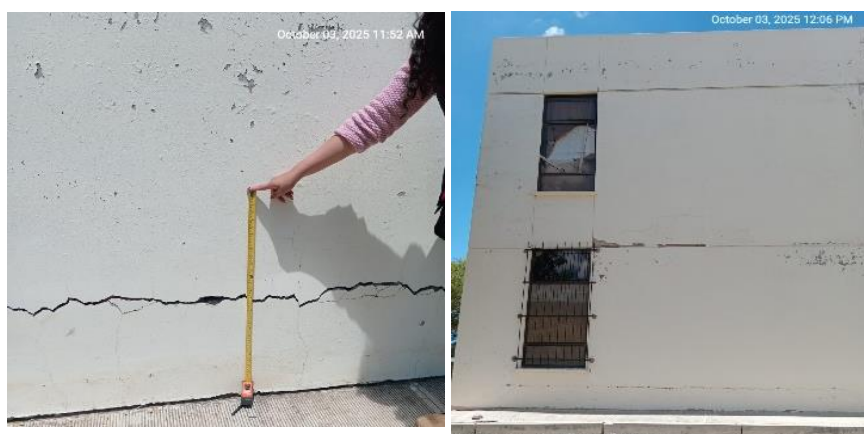
**Figura 4.8 a)** Deformación con fisuras entre el sobrecimiento encima de la viga de arriostre +0.00 Eje 1, **b)** Fisuras transversales debido a los asentamientos diferenciales con fisuras en las vigas de los otros niveles (Elaboración propia).

Según lo que se puede observar en la figura 4.8, las fisuras encontradas en la zona crítica, corresponden a similares deformaciones generadas en el modelo numérico MT3, el cual se tomó en cuenta con los ensayos y estudios actualizados. Además, hay que considerar que para obtener el asentamiento final de los modelos numéricos, faltan complementar el asentamiento por fluencia (creep) y el asentamiento por consolidación o a largo plazo, algo que ya está sucediendo en la estructura, al tener grandes deformaciones.

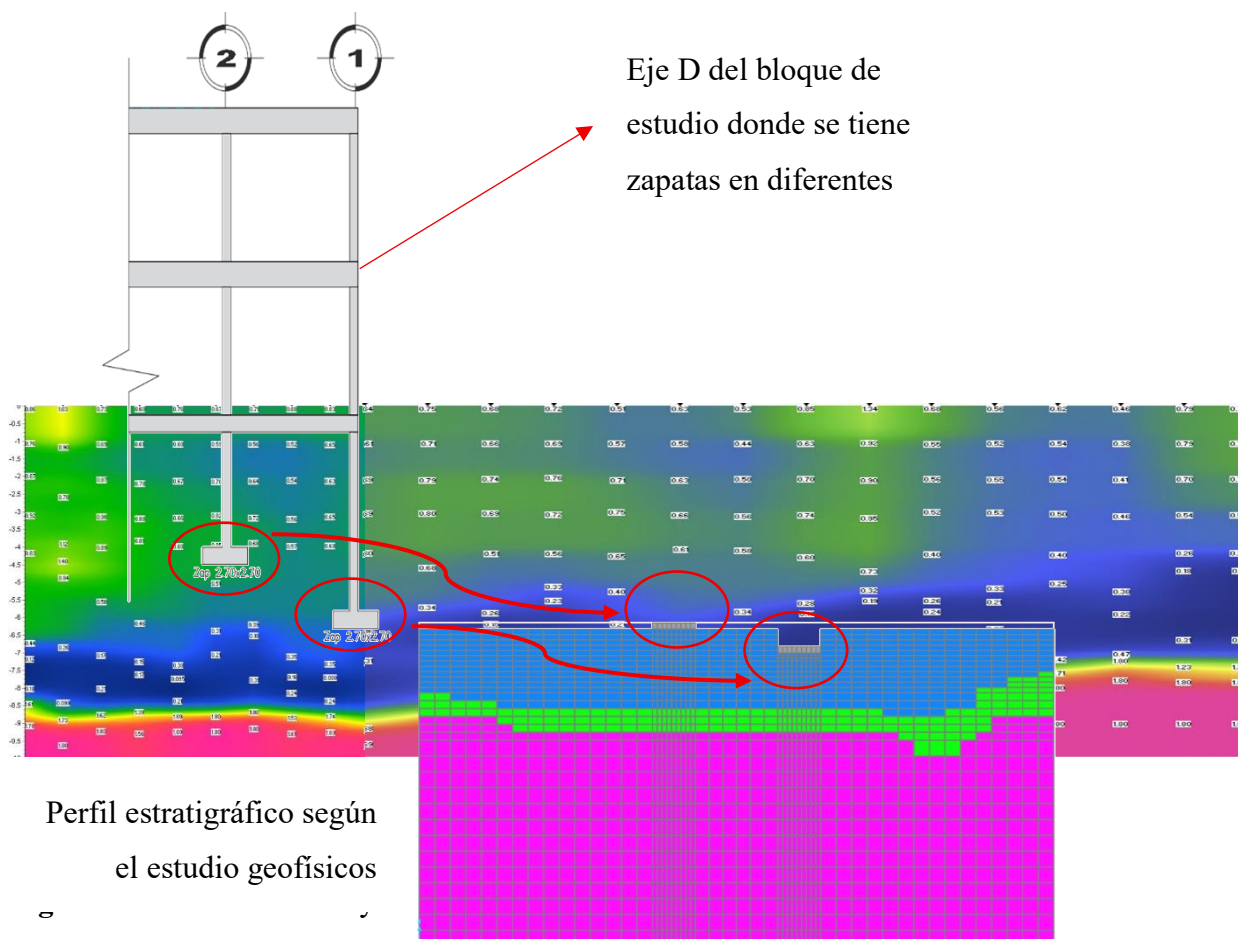
sobreposición de los niveles de fundación en base a los ensayos geofísicos para la modelación numérica (Elaboración propia).

Se realizó una modelación numérica computacional, en base a los estudios geotécnicos y también geofísicos para dos zapatas que se encuentran en la zona crítica según lo mostrado en el capítulo 3 y en el perfil de la figura 4.3, para revisar y analizar los asentamientos y las presiones generadas por las cargas de la tabla 4.2.

Después de procesar el estudio geofísico, se puede observar un estrato blando y muy blando (color azul) según las características descritas en función de las velocidades de onda de corte del ensayo MSAW, y en base a lo indicado en la Norma Boliviana de Estudios Geotécnicos (NBEG) entre las profundidades 6.5m a 8.5m, de aproximadamente 2 metros. Este estrato corresponde a suelos arcillosos de baja – media plasticidad y también arenas limosas blandas, el cual se puede también identificar en los datos extraídos a esa profundidad de los ensayos de laboratorio.

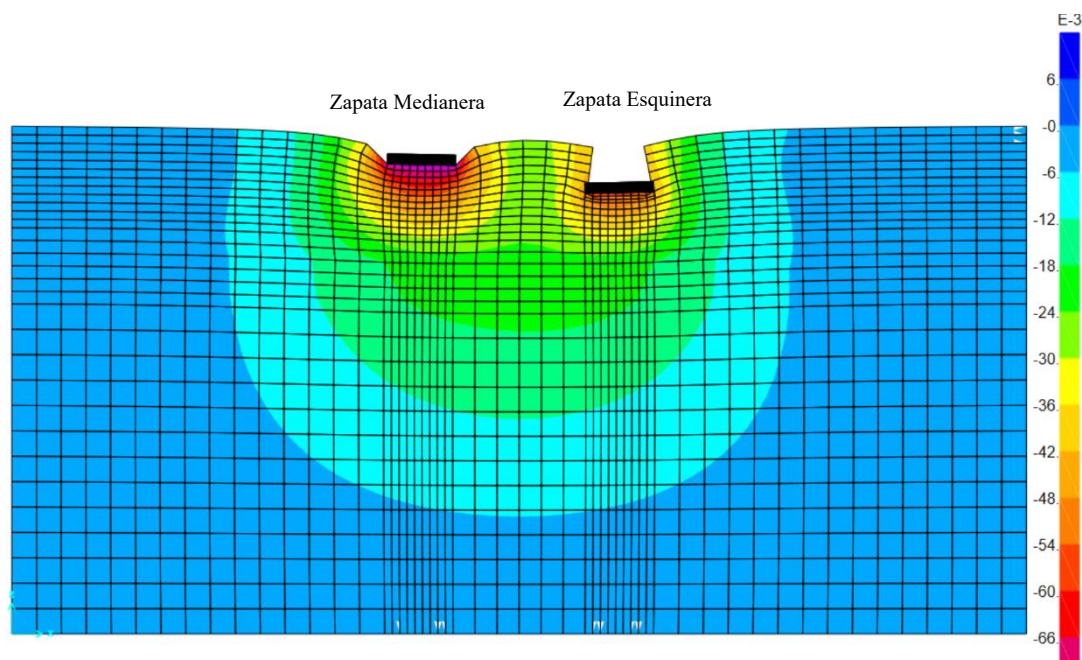
**Figura 4.15** Deformación para verificación de asentamientos en modelo numérico 2D del eje 6 en zapatas (Elaboración propia).

La Figura 4.15 muestra los contornos de deformación obtenidos del modelo, donde se observa una gradación de colores que va desde el azul (menores deformaciones) hasta el rojo (mayores deformaciones), permitiendo identificar zonas críticas de desplazamiento. Los desplazamientos nodales registrados en puntos específicos del modelo, como el nodo 1057 de la zapata medianera (D-2), indican valores de asentamiento de 75mm, y por el otro lado la zapata esquinera (D-1), tiene una deformación total de 56mm.

Por tanto, se evidencia la existencia de asentamiento en las dos zapatas que exceden el límite admisible, lo que también es necesario indicar, es la diferencia de alturas que existe entre una zapata y otra, lo cual hace más difícil el análisis de asentamientos diferenciales que atribuye a fisuras diagonales como se puede observar en las fichas patológicas.

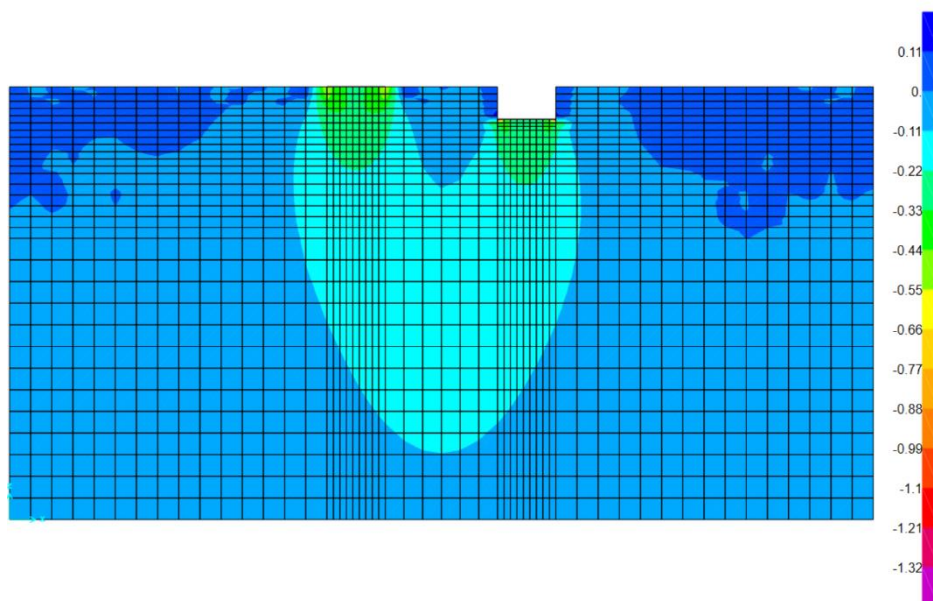
**Figura 4.16** Deformación para verificación de asentamientos en modelo numérico 2D (Elaboración propia).

La distribución de los esfuerzos cortantes S12, que se obtuvo por medio del análisis numérico en SAP2000 en condiciones de deformación plana (plane strain), aplicada a un sistema de dos zapatas aisladas, se observa en la Figura 4.16. Este tipo de esfuerzo es crucial para analizar cómo se transfiere la carga al suelo y cómo responde el terreno a las sollicitaciones diferenciales. Estos valores muestran esfuerzos de 1.32 Mpa en las esquinas de las zapatas, y a partir de los 5 metros ya se tiene una presión combinada de 0.22 MPa aproximadamente.

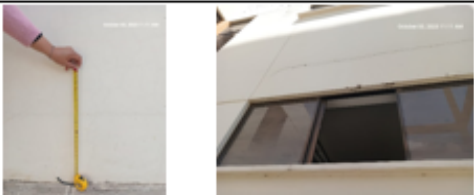
| TOMA DE DATOS PRELIMINARES DE LA BARRANCA CON DISCONTINUIDADES | | | | | | | | | |
|---|---|---|---|---|---|---|---|--|--|
| Fotos: 002 ME(PB) D2-D3 11.11 y 002 ME(PB) D2-D3 | | | | | ubicación estimada: Muro externo (PB) D2-D3 | | | | |

| TOMA DE DATOS PRELIMINARES DE LA BARRANCA CON DISCONTINUIDADES | | | | | | | | | |
|---|---|---|---|---|---|---|---|--|--|
| | | | | | endimiento de recubrimiento de base de | | | | |
